[環境に配慮したシカ侵入防止柵の開発]
多摩地域におけるシカ柵用亀甲金網の軽量化

新井一司・三田村英亮・桶川秀実*・畑 尚子・奈良雅代
(緑化森林科・*森林事務所)

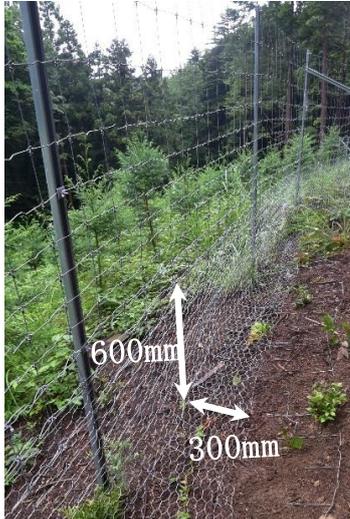
1号基 (日の出試験林)

図 1 亀甲金網の追加設置状況

※ 1号基と2号基は、金網製の急斜面版シカ侵入防止柵の下部へ、3号基は、化学繊維のシカ柵の下部へ線径0.7mmと1.0mmの亀甲金網を30mごとに交互に追加設置した。

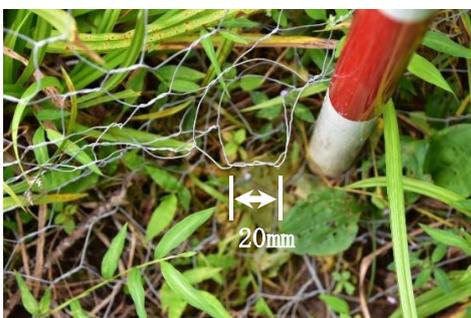
図 2 亀甲金網のタヌキによると推定される痕跡(上から下方を望む)

※ 設置してから77日後、線径0.7mmの亀甲金網において、幅20mmの引っ張られた痕跡が1号基に2カ所、確認されたが、噛み切られてはいなかった。

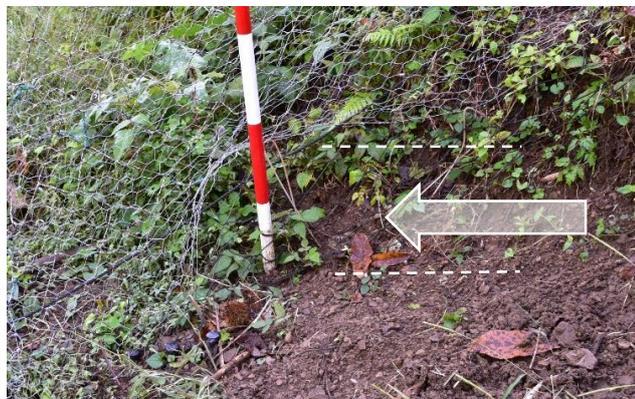
図 3 線径0.7mmの亀甲金網におけるイノシシによると推定される地際部からの侵入跡

※ 亀甲金網を地際から38cmまくり上げてシカ柵内に侵入。

今後, 1 年以上の検証が必要ではあるが, 既に張られた化学繊維製のシカ柵をタヌキなどによる噛み切り被害から緊急に守るには, 線径 1.0mm, 網目 40mm 亜鉛メッキの亀甲金網の追加設置を推奨する。
