〔野生動物による造林木の新たな被害実態の解明に関する研究〕

化学繊維製のシカ柵を加害する野生動物の推定

新井一司・久保田将之

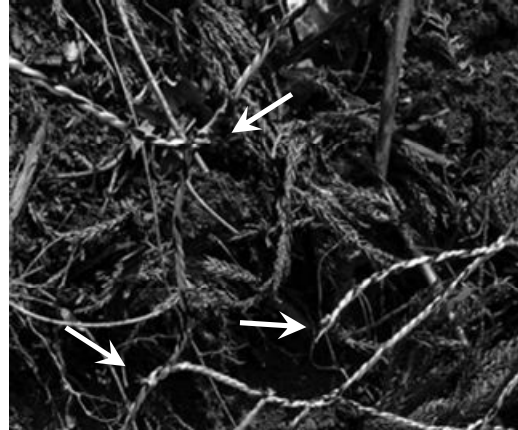
1. 鋭利な刃物で切ったような切断面のタイプAと、何度も噛まれた後、切断されたタイプBの2つに分けられた(図2, 3)。シカ柵を設置してから5ヵ月後、タイプAの穴の数は5カ所、タイプBは10カ所の合計15カ所(0.3カ所/10m)であり、その分布は、偏ることなく混在していた(図4)。
2. タイプAは、鋭利な切断面の特徴からノウサギと推定された。センサーカメラには、タヌキ、アライグマ、アナグマ、ハクビシン、キツネ、ノウサギ、ニホンジカ、イノシシが写っていたが、補修したシカ柵の穴に近寄ったり、網を啜えたりしていたのは、タヌキだけであり(図5)、タイプBの切断は、タヌキが主であると推定された。
3. 2017年8月17日の被害は、すべてタイプBであり30カ所(0.7カ所/10m)、2018年4月27日の被害は、69カ所(1.5カ所/10m)ですべてタイプBであり、このタヌキと推定された被害は継続して生じていた。シカ柵設置後1年6ヵ月間の延べ被害数は、114カ所であり、このようなタヌキやノウサギなどが生息する地でニホンジカから植栽木を守るには、高い頻度でシカ柵を点検、補修する必要がある。

図2 タイプA
(鋭利な刃物で切ったような切り口)

この地には、タヌキ以外にアライグマ、アナグマ、キツネが生息しており、これらも化学繊維の網を噛み切る能力を有しているため、いずれの野生動物にも噛み切れない強度の金網を用いるなど抜本的な対策が必要である。

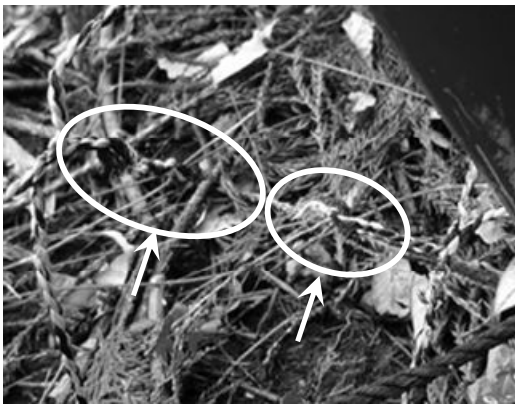
図3 タイプB
(何度も噛まれた後、切断)

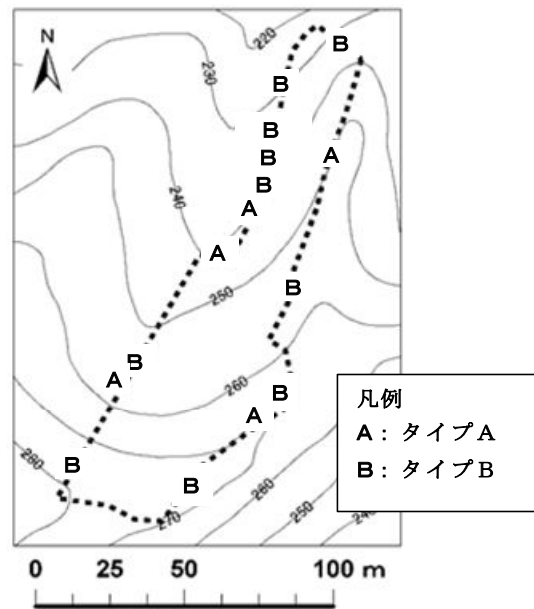
図4 被害分布図(破線はシカ柵)

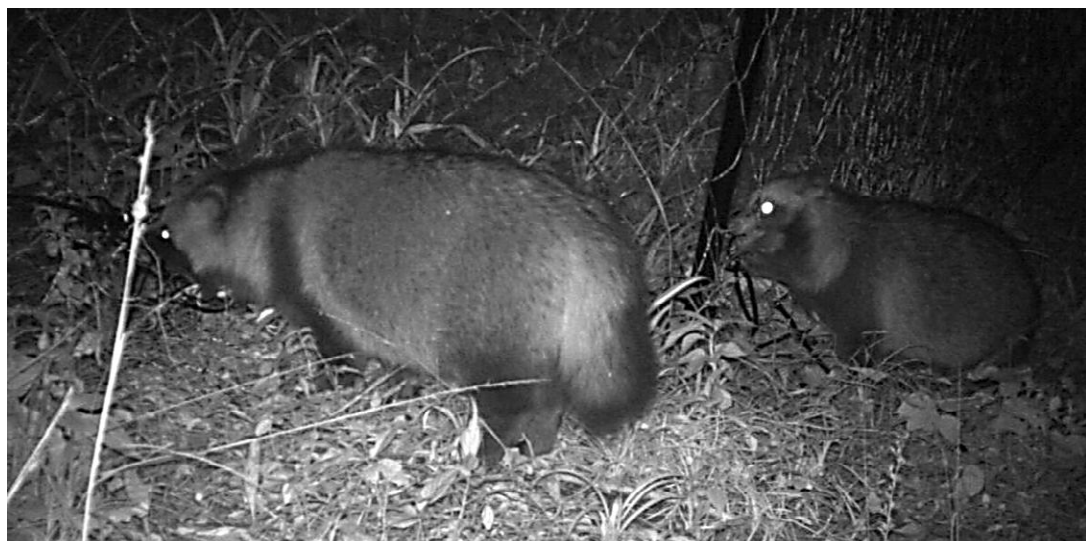
図5 補修したシカ柵に近づき網を咥えた2頭のタヌキ
