〔シカの生息域拡大過程ならびに捕獲シカの肥育条件の解明〕
ノウサギによって穴が空いたシカ柵への噛み切り防止金網の設置

新井一司・奈良雅代・荒川純彦・中村健一
(緑化森林科)

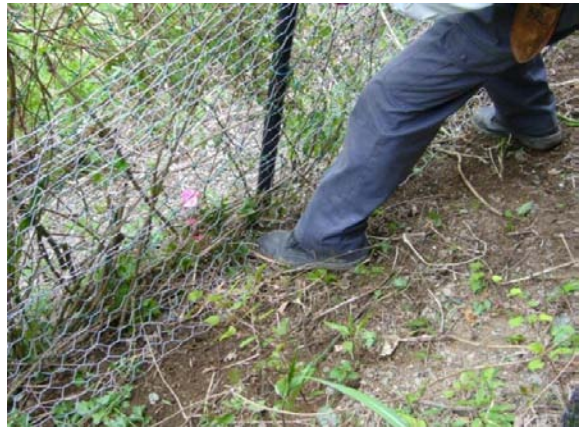
図2 地際部の折り曲げ状況
足で地際部を踏み込んで、設置していく。

ノウサギに噛み切られないように表1に示した線径1.4mm、網目40mmの垂鉛メッキの亀甲金網を用いた。地際部の噛み切りが多かったので、この侵入を防ぐために、金網を図1のように地面と接する部分で10cm程度折り曲げて、上辺を既存のシカ柵に結束バンドで止め、吊り下げる構造を考案した。既設のシカ柵の立地条件は、傾斜角40度を越え、かつ岩場が多く存在していたため、金網の下辺は、図2のように足で押さえて金網が地際の地形に十分接した場合は、杭で止めず、浮いた場合のみアンカー杭で押さえることとした。金網の設置は、2012年6月に行い、その後、毎月1回、設置した金網に損傷がないか確認を行った。野生動物の動態については、2012年4月からセンサーカメラ(HC500, Reconyx)を設置し、継続して撮影した。

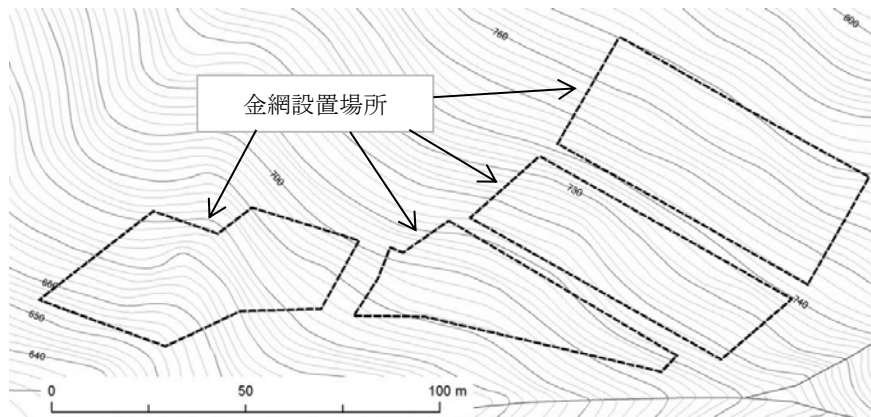
1. 設置箇所は、図3に示したように傾斜角40度前後の急斜面がほとんどだったが、設置作業は特に問題なく、総延長800m設置できた。
2. 金網設置後、2012年12月までの6ヵ月間、金網に野生動物によると推測される噛み切り被害はまったくみられなかった。
3. 金網設置前の2012年4月から6月までの間は、シカ柵内でノウサギ、シカ、カモシカなどがセンサーカメラに写っていた。設置後は、シカ柵の周囲には、多数のシカやカモシカ、ノウサギ、イノシシなどの野生動物が撮影されたが、柵内に侵入していなかった。
4. まとめ：化学繊維性のシカ柵に対して、ノウサギに噛み切られない金網を追加設置した。設置後、ノウサギによる穴は確認されず、シカなどの被害もみられなかった。

図3 金網設置場所
4つのシカ柵に金網、総延長800mを設置した。
