被災原因の考察

荒川純彦・新井一司・中村健一

(緑化森林科)

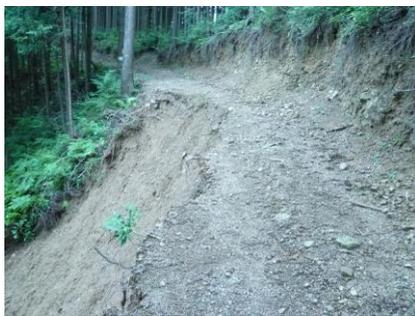
1. 調査した12路線（表1）のうち9路線で災害が発生していた。詳細は以下のとおりである。
 - (1) 路側崩落（図1）：路体の盛土部が崩落する災害で、「車両の通行が困難になる」ほか、「流出土砂が斜面下部に影響を及ぼす」、「復旧経費が多くなる」など、極めて重大な災害である。
路側崩落は、調査期間中に来襲した台風の影響もあり、7路線16ヶ所で確認された。
 - (2) 路盤の沈下、路肩のクラック（図2）：路側崩落の前兆とも言える災害であり、2路線5ヶ所で確認された。雨水処理や路肩補強などによる早急な対応が必要である。
 - (3) 路面侵食：雨水が集中して流れることで路面が侵食される災害で、単一勾配の直線部や内カーブの曲線部などを中心に、8路線で確認された。
 - (4) 法面土砂崩落：山側の切土面が安定を欠いている場合に、降雨などにより発生することが多い。6路線で確認され、うち2路線は路面が土砂で埋まり車両が通行できない状態であった。
2. 解析により得られた各カテゴリースコアについて図3に示した。スコア値はプラスで大きいほど路側崩落に関与していることを意味する。これによると、 40° 以上の急傾斜地という条件が路側崩落の危険性が高い条件であること、丸太組などの路側構造物が崩落抑止に効果があることが示唆された。一方で、作業道の線形（曲線半径及び縦断勾配）や土質等の条件は、傾斜に比べると斜面崩落への関与が低いことが示唆された。
3. まとめ：数量化Ⅱ類による解析を行うことで、路側崩落の危険性が高い要因が明らかになった。崩落しやすい条件下で作業道を作設する場合は、路線の選定や線形の工夫、丸太組等の路側構造物設置などを検討することが必要である。

図1 路側崩落

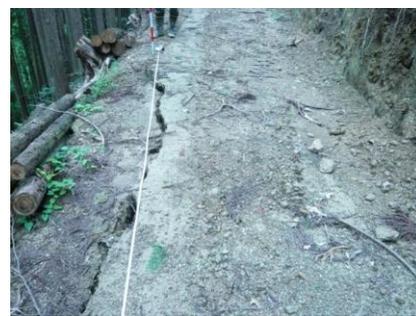
図2 路肩クラックと路面沈下
