作業道の実態調査

荒川純彦・中村健一
(緑化森林科)

【要 約】東京都における作業道の特徴を把握するため、多摩地域で作設された作業道について現地踏査（4路線）及び現況測量（2路線）を行った。その結果、調査した作業道には、設置構造物が少ない、曲線半径が小さい、縦断勾配が大きい等の特徴が認められる。

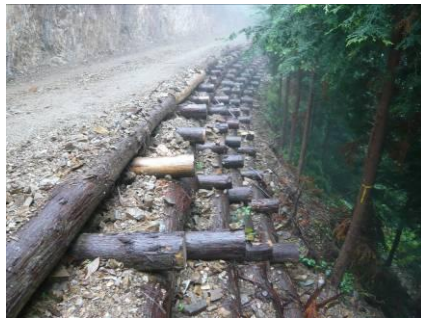
図2 丸太土留め

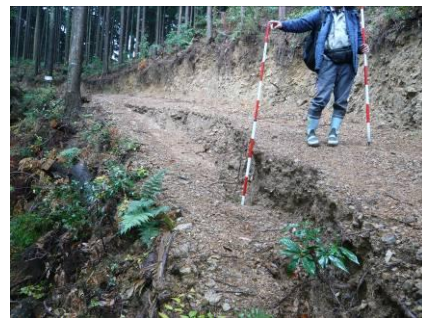
1. 踏査した4路線はいずれも未舗装であり、一部路線では路面洗掘を防ぐため表層に砂利が敷かれている。構造物は丸太土留め（図2）が主であり、コンクリートや二次製品を用いたものは、檜原で布団かごが確認されたのみである。排水処理については、3路線でゴムベルトを利用した簡易な横断排水が設置されていた。
2. 被災状況を調査した結果、青梅において複数箇所で路体や路側の崩落（図3）が確認された。またあきる野bでは法面崩壊が起きていることが分かった。また、雨水による路面洗掘が各作業道で確認された。
3. 測量により得られた曲線半径の分布を図6に示す。2路線ともに、曲線半径が小さい傾向がみられ、林道規程による下限値（3級林道では6m）を下回る厳しいカーブ（図4）が、青梅では52箇所中15箇所（全体の29%）、あきる野aで27箇所中6箇所（同22%）におよんだ。
4. 同じく、縦断勾配の分布を図7に示す。2路線ともに、勾配の厳しい傾向が見られた。林道規程による縦断勾配の上限値（3級林道では18%）を上回る区間（図5）が、青梅で総延長1,109m中360m（全体の33%）、あきる野aで総延長474m中231m（同48%）におよんだ。
5. まとめ：今回の調査により、一般の林道と比較して構造物が少ない、曲線半径が小さい（カーブが厳しい）、縦断勾配が大きい等作業道の特徴が明らかになった。今後は、このような作業道の特徴と被災箇所との関連性を調査し、災害に強い作業道づくりの基礎資料とする。

図3 路体の崩落被害

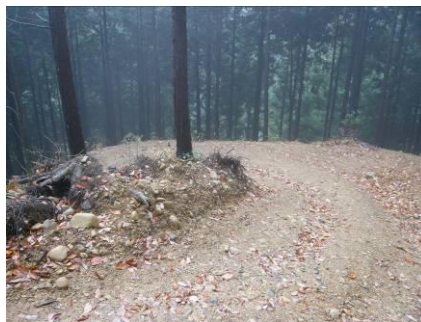
図4 曲線半径の小さいカーブ (曲線半径=3.0m)

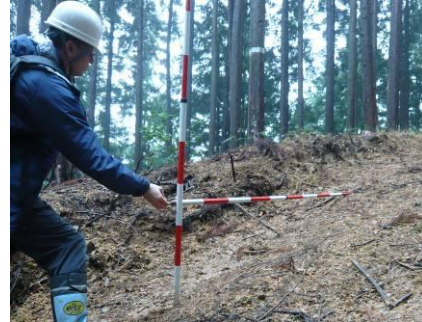
図5 勾配の大きい地点 (縦断勾配=24%)
