## [三宅島災害復興対策試験]

## 防腐食性ハウス資材の実用性検討

馬場 隆・小林和郎・宇津木栄司\*・(株)日新製鋼 (島しょ農林水産総合センター三宅事業所・\*三宅支庁産業課)

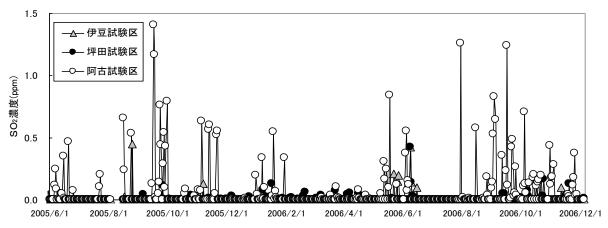
- 1)調査期間中の火山ガスは昨年に引き続き阿古試験区で最も多く,5月中旬~6月上旬,8月上旬~11月上旬に1日平均で0.5ppmを超える高濃度のSO<sub>2</sub>が頻繁に発生した。一方,伊豆・坪田両試験区ではSO<sub>2</sub>の発生は少なかった(図1)。
- 2) 縦組みのパイプについてみると、最終調査時(2006年12月) ZA は、阿古試験区および他の試験区においても点状の赤錆(腐食程度1)が認められた。地際部については、阿古試験区で腐食がより顕著となったが、やはり ZAM がやや軽い傾向にあった(図2,3)。
- 3) 横組みのパイプも縦組みパイプ同様に、腐食は ZAM がやや遅れる傾向にあった。特に 阿古試験区では ZA がかなり早い時期から赤錆の発生が認められたのに対し、ZAM は最終 調査時まで赤錆の発生が遅れた (図4)。
- 4) パイプ資材の腐食についてのビニール被覆の効果については、現時点では確認できなかった(図2,3,4)
- 5) 阿古試験区におけるビニペット等,金具類の腐食程度をみると,横パイプよりも赤錆による腐食の進行が早く,特に無被覆区ではビニペット,バンド,ジョイント何れも端面と取付部に生じた赤錆が急速に拡大し、最終調査時には顕著となった(図5,6)。
- 6) まとめ: ZAM は従来の慣行資材である ZA に比べ、赤錆の発生が遅れる傾向にあった。 また、パイプに比べ金具類は曲げ部や切断端面があるため、ZAM 素材であっても、パイ プ資材より速く腐食が進行することを確認した。

図1 各試験区のSO<sub>2</sub>濃度(1日平均値)
