〔三宅島災害復興対策試験〕
防食食性ハウス資材の実用性検討

小林和郎・馬場 隆・阿部宏美・宇津木栄司*・(株)日新製鋼
(島しょ農林水産総合センター三宅事業所・*三宅支庁産業課)

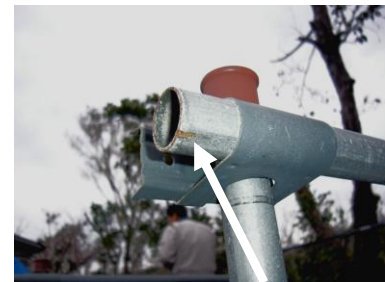
図6 横パイプ管端接合部に発生した赤錆 (阿古 無被覆区 ZA)

被覆の有無	資材 (直径)	横パイプの管端接合部				縦パイプの地際接合部							
		伊豆		坪田		阿古		伊豆		坪田		阿古	
		左側	右側	左側	右側	左側	右側	左側	右側	左側	右側	左側	右側
ビニル被覆区	ZA (25mm)	0	0	0	0	2	0	0	0	0	0	5	2
	ZAM (25mm)	0	0	0	0	1	0	0	0	0	0	0	0
	ZAM (49mm)	0	0	1	0	0.5	0	0	0	0	0	0.5	0
無被覆区	ZA (25mm)	2	6	3	1	6	9	0	0	0	0	0	0
	ZAM (25mm)	0	0	0	0	0	0	0	0	0	0	0	0
	ZAM (49mm)	0	0	0	0.5	0	0	0	0	0	0	0	0
