# 東京都多摩地域における森林作業道作設

## に関する調査研究

東京都農林総合研究センター研究報告 8: 19-34, 2013

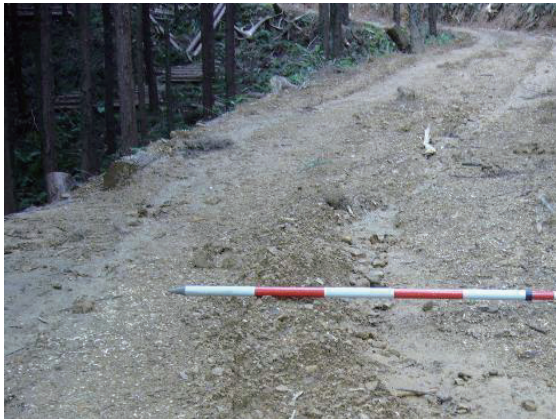
作業道は一般的に舗装を行わないため、路面上を流れる雨水等により、しばしば路面の洗掘が起きる（図版Ⅰ-1、図版Ⅰ-2）。この洗掘が拡大すると、車両の通行が困難になるほか、路体そのものの被害につながる可能性がある。

1 作業道の雨水による表土流出状況

このことから、多摩地域の作業道においても縦断勾配が 10° を越える箇所では、作業道の洗掘と、路体そのものの被害を防ぐために、横断排水溝による水処理を行うことが望まれる。

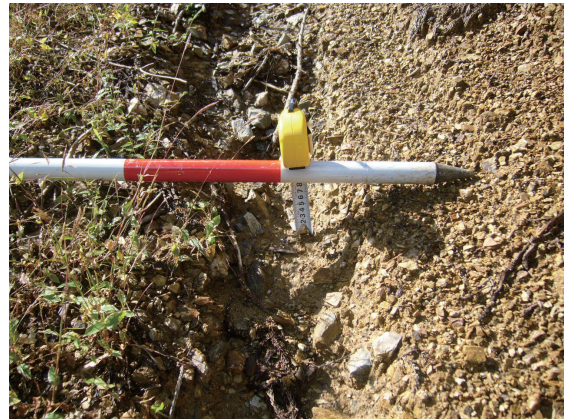
理したところ、6° までは洗掘は全くなく、7° から見られるようになり、10° になると洗掘ありと洗掘なしの割合が逆転した（図2）。さらに、12° 以上では全ての測点で洗掘が認められた。このことから、洗掘が発生する縦断勾配の目安が 10° 以上であることがわかった。

2 洗掘の状況

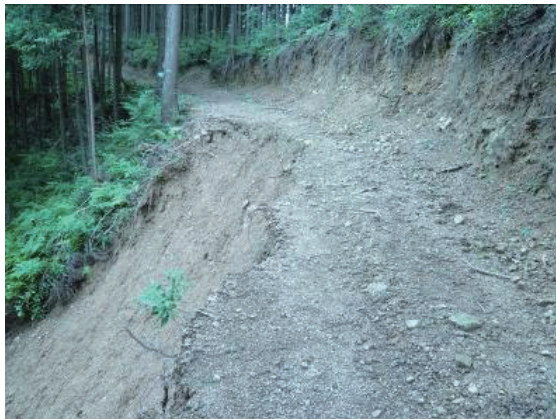
路体の盛土部が崩落する災害で、「車両の通行が困難になる」ほか、「流出土砂が斜面下部に影響を及ぼす」、「復旧経費が多くなる」など、極めて重大な災害である。路側崩落は、調査期間中に来襲した台風の影響もあり、7 路線 16 カ所で確認された。

路側崩落および路肩クラック発生箇所と、各種要因との関与について数量化Ⅱ類を用いて解析し、カテゴリースコアを分析した(図 9)。スコア値はプラスで大きい値ほど路側崩落に関与していることを意味する。これによると、 $40^{\circ}$  以上の急傾斜地という条件が路側崩落の危険性を高める条件であること、路側構造物が崩落抑止に効果があることから、丸太組などの対処も考えられる。一方で、曲線半径および土質等の条件は、傾斜に比べると斜面崩落への関与が低いことが示唆された。また、斜面形状では、谷地形でスコア値がマイナスという結果が出た。この理由としては、谷地形では雨水等による被災リスクが高いことが知られているため、作設者が充分に対策を行っていたことが挙げられる。今回調査した作業道では、洗い越し工や切土法面への土留め、雨水の滞留を防ぐ線形の工夫などが確認された。

3 路側崩落

作業道は、経済性を確保するため土構造を基本とし、構造物はやむを得ない場合に限り設置するのが一般的である(林野庁, 2010; 東京都産業労働局, 2011)。しかし、急峻な地形の多い多摩地域では、盛土部の路側崩落を防ぐため、必要に応じて丸太組などの構造物を設置することで、災害を未然に防ぐことが重要である。

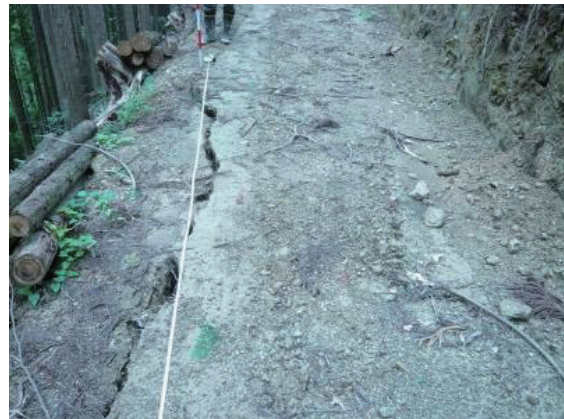
路側崩落の前兆とも言える災害であり、2 路線 5 カ所で確認された。雨水処理や路肩補強などによる早急な対応が必要である。

4 路肩クラック

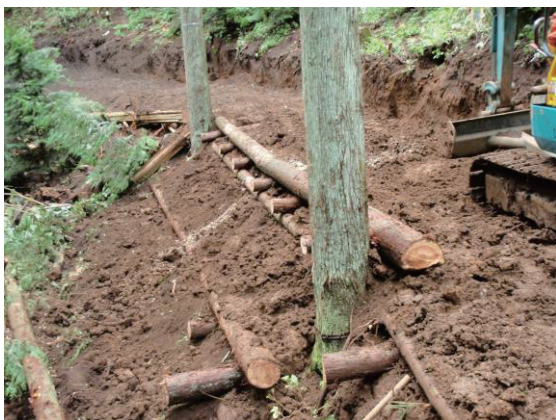
これは、傾斜が  $40^{\circ}$  を越える急峻な地形においても、路側崩落防止のための構造物の設置(図版 I-5)、流水の分散排水に効果的な線形の工夫(図版 I-6)等を行うことで、災害に強い作業道が作れることを実証するものである。

5 谷側の丸太組

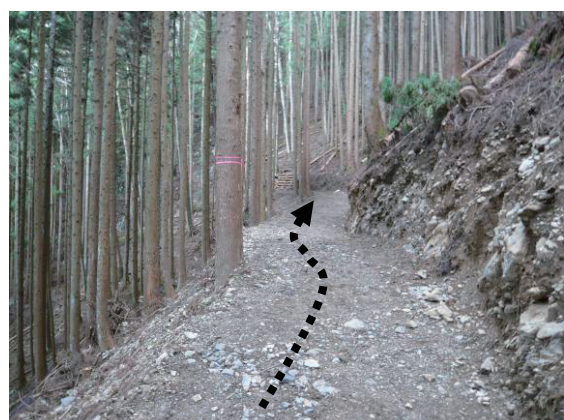
6 波形線形
