三宅島における園芸用パイプハウス部材の錆による 切り葉への傷害

沼尻勝人^{1a*}・小林和郎^{1b}・西村修一^{1c}・宮野 勉²

¹東京都島しょ農林水産総合センター

東京都農林総合研究センター研究報告 7: 79-88, 2012

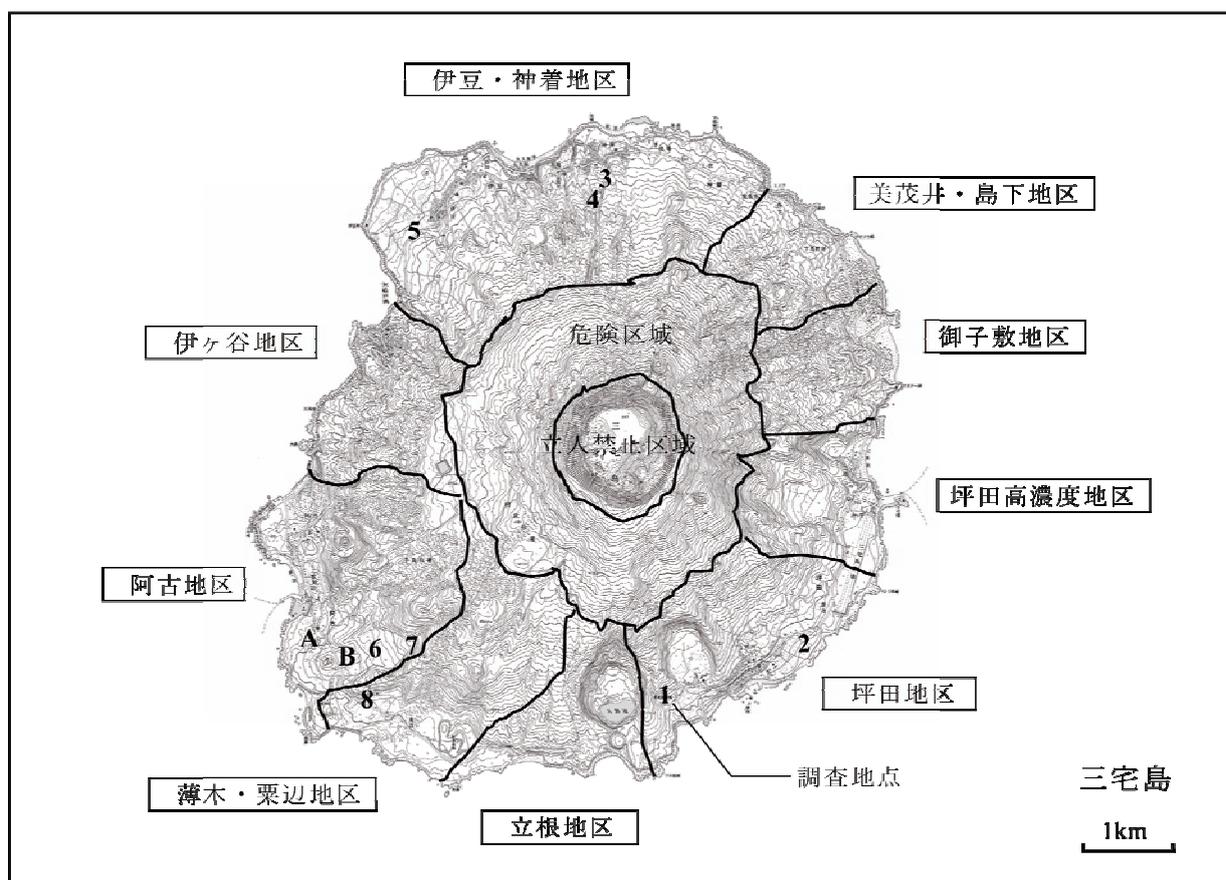
図1 調査対象パイプハウスの位置

調査地点のうち A および B は褐色不定形斑および結晶状物質が認められたパイプハウス。区域名は2011年4月現在の名称、2007年の調査時点では『薄木・栗辺地区』は『阿古高濃度地区』、『御子敷地区』は『坪田高濃度地区』である。

褐色不定形斑および結晶状物質は、筆者らが最初に確認した阿古地区の地点 A のほかに、同地区の B のみにみられ、地点 1~8 にはみられなかった（図 1, 表 1）。地点 A および B の主な栽培品目はコルジリーネであり、葉身および葉柄基部に被害を受けていた。結晶状物質（およびそれに伴う被害）は、屋根を形成するアーチパイプと直角に固定される直管パイプの下に多いことが分かった。これらのハウス部材を確認したところ、水滴が多く付いており、水滴の落ちる位置と結晶状物質が確認できた位置は一致することが明らかになった。

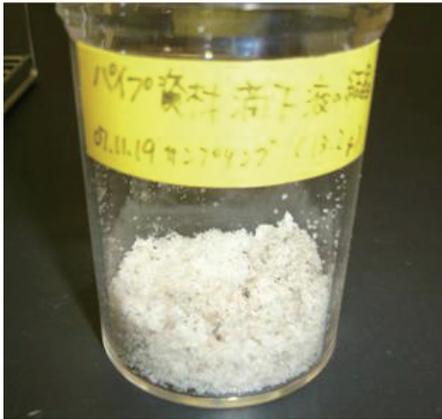
こうした状況から、結晶状物質はハウス部材の白錆が結露水とともに垂れ落ち(または落下後飛び散り)、その後結晶化したものと推定した。

1 現地において採取した結晶状物質

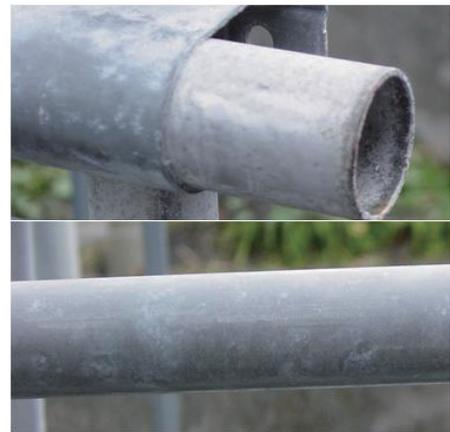
一方、パイプハウスに使われる金属部材は、母材である鉄鋼の腐食を防ぐため亜鉛を含むめっきを施した鋼管である。亜鉛めっきした鋼管は、雨や露で濡れやすく容易に乾燥しない環境では白錆（図版 1-4）を発生しやす

い((社)日本溶融亜鉛鍍金協会;篠原ら,2011)。三宅島では火山ガスの流入を防ぐため、パイプハウスを閉めておく状態が長く、湿度は高まりやすい。当該パイプハウスも調査時には閉められており、ハウスフィルムや部材等への結露は多く、白錆も認められた。また、海に近い場所は湿った空気が流れ込み、湿度は高まりやすい。三宅島は南西や北東付近からの風が多く、地点AおよびBは火山ガスに加えて海風の影響も他の地点より受けやすいと考えられる。

結晶状物質の成分には、ハウス部材に使用されるめっき成分のほかに硫黄 (S) および塩素 (Cl) が多く含まれていた (表 4)。硫黄および塩素は、めっきおよびハウス部材には通常含まれない成分のため、外部から混入したものと考えられた。

結晶状物質を構成する主な化合物は、表 5 に示す物質が特定された。分析した結晶状物質には、通常発生する白錆に含まれる物質以外に、塩基性塩化亜鉛 (Zn₅(OH)₈Cl₂ · H₂O) および硫酸亜鉛 (ZnSO₄) が多いことが判明した。

4 パイプハウス部材に発生した白錆

パイプハウスの屋根面の構造上、アーチパイプと直角に取りつけられる直管パイプには、結露水が付きやすいと考えられる。直管パイプはアーチパイプの下側に固定されるので、アーチパイプやフィルム面からも結露水が流れてきやすい構造となる。結露水が落下すれば、直下に栽培されている作物体に直接当たることになる。緊急の対応策としては、樋やフィルム等により結露水の植物への付着を物理的に遮断する方法が適切である。現地でも、実際に樋を設置して被害を抑えており、労力はかかるが効果は高い。ただし、白錆を含む水滴が樋の中で飛び跳ねて作物に付着する場合がありますので、樋の大きさや設置箇所等に注意を要する。

また、亜鉛の犠牲防食効果によって生成する通常の白錆には、酸化亜鉛、水酸化亜鉛および塩基性炭酸亜鉛が含まれるが(青江, 2010, (社)日本鉄鋼連盟, 2011), これらが傷害を発生させることはなかった。しかし、三宅島では傷害を発生させる塩基性塩化亜鉛および硫酸亜鉛が生成することが確認できたので、結露水に取り込まれる白錆の発生を未然に防いでおくことも重要である。そのためには、錆止めをハウスパイプに部分的にでも塗布することが効果的手段と考えられる。

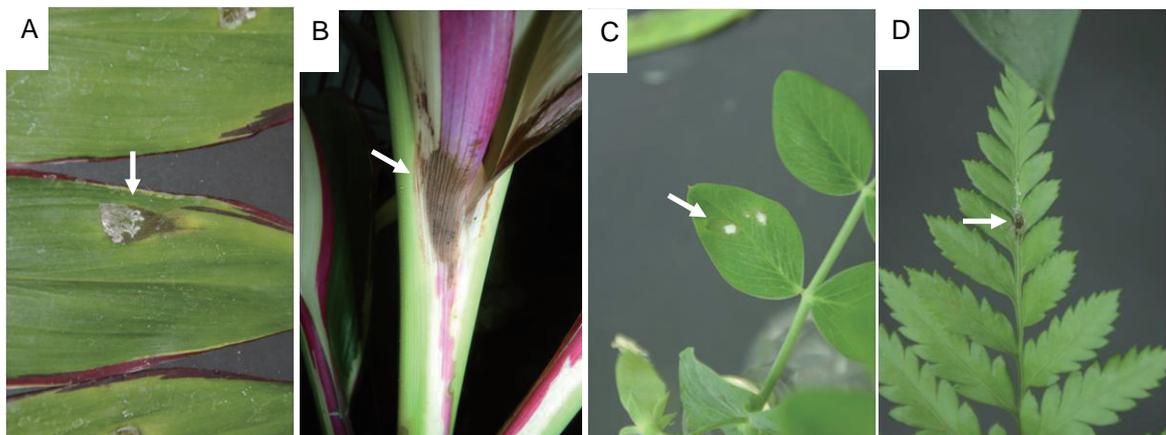
現地では採取した結晶状物質の希釈試料を滴下した結果、コルジリーネのほか数種作物に褐色不定形斑が発生し、再現性が認められた(図版1-5,表2)。褐色不定形斑の有無は品目で異なり、レザーリーフファーン、カラテア・メディオピクタ、クテナンテ・グリーン、キキョウラン、サヤエンドウでみられたが、ルスカスおよびクッカバラではみられなかった(表3)。

判明した化合物の試薬を用いた滴下試験において、塩基性塩化亜鉛および硫酸亜鉛処理で現地の結晶状物質と同様の症状 (褐色不定形斑) がコルジリーネの葉にみられ、硫酸亜鉛は処理後に結晶状となった (表 6)。

基性塩化亜鉛および硫酸亜鉛により引き起こされる可能性が高い。しかし、塩基性塩化亜鉛は三宅島に限らず、海岸環境であれば生成されると考えられるが (高野ら, 1993; 西方, 2011), 同様の被害の報告はみられない。ハウス部材を沖縄の海岸に暴露し、生成された白錆を分析した例では、塩基性塩化亜鉛は含まれたが、塩素 (Cl) の含有率は三宅島の結晶状物質に比べ、非常に低かった (表 4, 5)。これらのことから、三宅島で採取した結晶状物質には、塩基性塩化亜鉛が多く含まれていたと推定するが、本試験では定量的な分析ができなかったため、含有量は不明である。それぞれの化合物の生成においては、塩基性塩化亜鉛は海塩粒子に由来し、硫酸亜鉛は火山ガス (二酸化硫黄) に起因すると考えられた。今のところ、その他のパイプハウスでの被害報告はないが、島内において海岸に近く火山ガスの影響を受けやすい地区においては、本報告と同様の症状が発生する可能性がある。

5 結晶状物質の希釈液処理によって発現した褐色不定形斑

A：コルジリーネ，B：コルジリーネ

C：サヤエンドウ，D：レザーリーフファーン
