採卵鶏ケージ鶏舎における環境調査

1. ケージ鶏舎の夏季における実態調査

斎藤季彦 ・ 名倉清一 ・ 榎 重夫

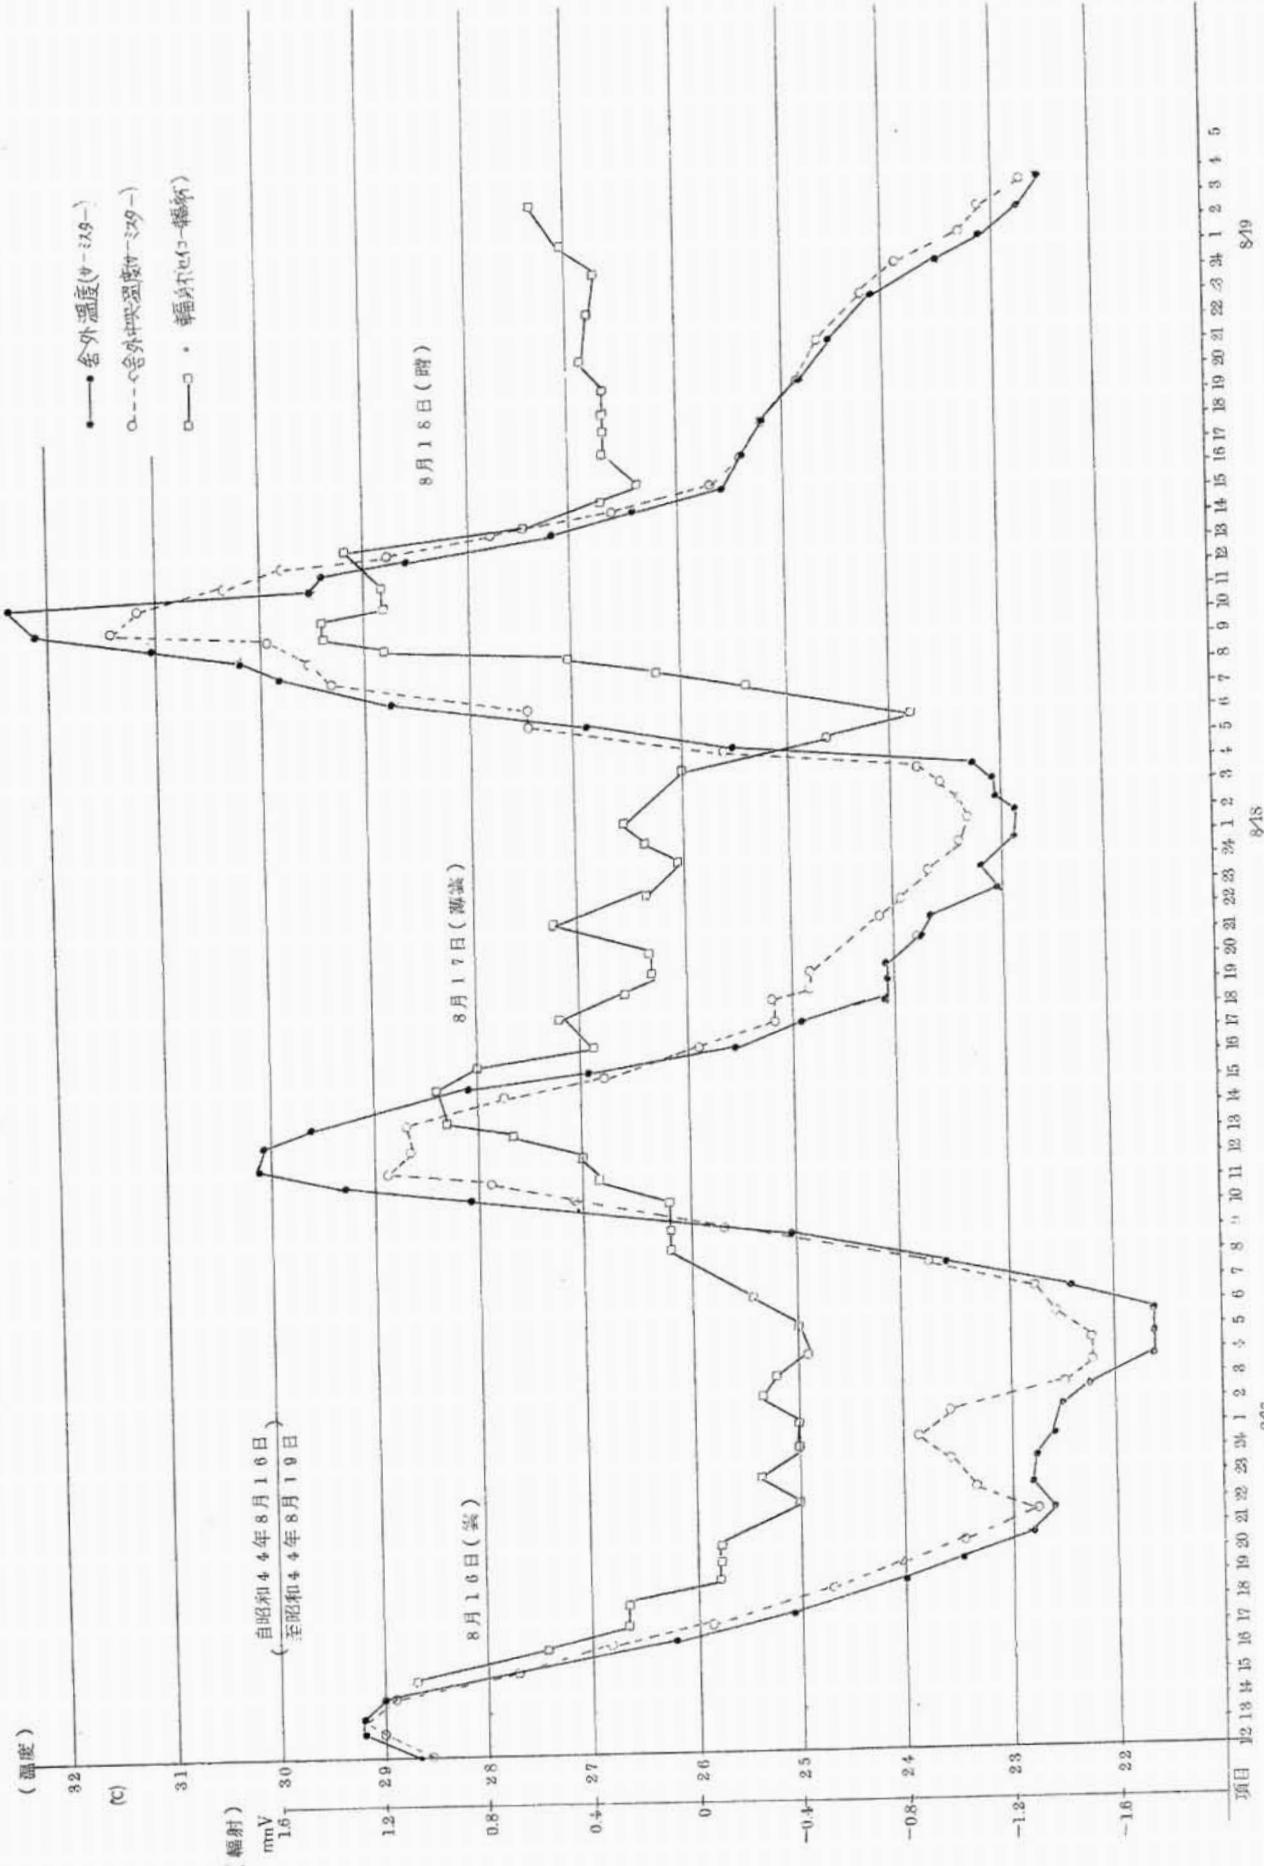
図-4 舍外及び舍内(中央部)の温度変化と舍内(中央部)の輻射

舎外温度(地上1.4m)と舎内中央部(測点⑤の上段)との1日の温度変化を8月17日(薄曇)，18日(晴)の2日間について示すと図4のとおりである。

最高，最低温度を記録した時刻は表2に示すとおりで8月17日と18日とで若干のずれはあるが，同じ日の舎外と舎内では同一時刻で一致し，1日の最高温度と最低温度の差は舎外，舎内ともにかかり日の8月17日の方が小さく，晴れた日の8月18日の方が大きくなっている。

また，舎内中央部が舎外の温度より高くなるのは大体15時から17時頃で，翌朝8時頃までこの状態が続いた。この状態で温度差の最も大きかったのは8月17日午前1時と午後19時の1.1℃で平均は0.45℃で，逆に舎内中央部の温度が舎外より低くなり始めるのは大体午前9時頃でこの状態で温度差の最も大きかったのは8月17日午後13時の1.9℃で平均は1.06℃であった。

なお，上記のように舎内温度が舎外温度より低くあらわれるのは，舎外の測定器具の素子が直接輻射熱を受けていることによるものであると考えられる。

これによると輻射熱の1日における変化は、舎外、舎内の温度変化とはほぼ一致した傾向を示し、曇り日の8月17日は午後14時から15時にかけての0.9mmV、晴れた日の8月18日は午後12時から13時にかけての1.3mmVが最も高い数値を記録し、逆に最低は8月17日は午前5時の-0.5mmV、8月18日は午前8時の-0.9mmVを朝方に記録されている。

上述のように屋間晴れた日は勿論、薄曇りや曇りの日でもかなりの熱量が舎内に侵入している。一方夜間においては屋間曇つて輻射の量の少なかつた日は鶏体から放射される熱量の方が建物および舎外からの輻射より多く、輻射は(-)の値を示し鶏にとつてのきやすい環境となつている。

また、屋間晴れていた日の夜は輻射が残つており輻射は夜になつても(+)の値を示し、鶏体からの熱放射を抑え鶏にとつてはしのぎにくい環境になつている。

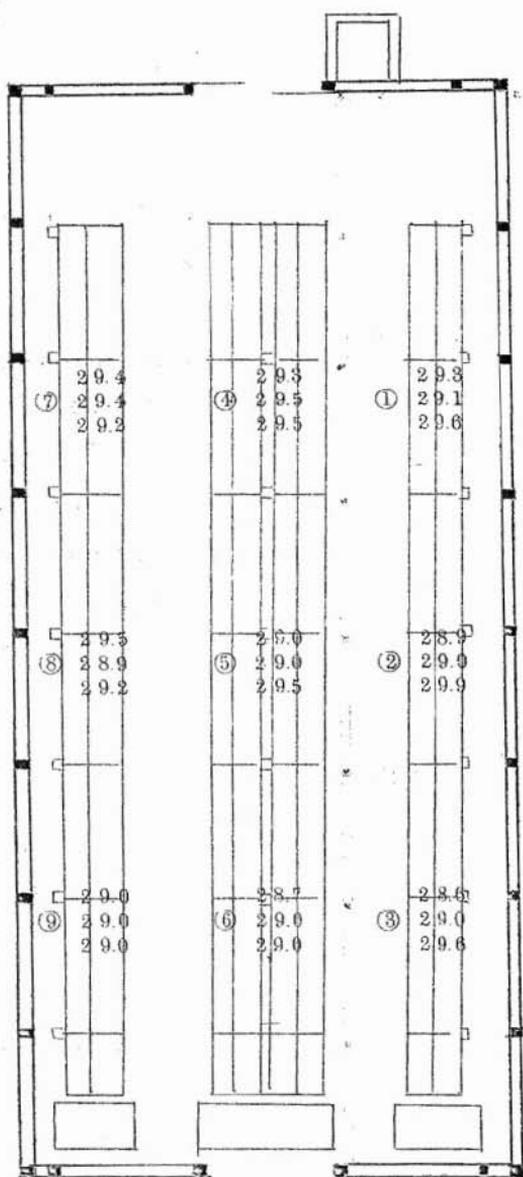
図5 舎内の温度分布(°C)オーガスト

舎外との温度差の最も小さいのは測点③の上段で舎外温度との差がなく，最も大きいのは測点②の下段の+1.3℃であり，測点③の上段を除き他は全て舎外より温度が高くなっている。

上段，中段，下段別の水平分布についてみると，上段では測点②，③，⑥の鶏舎東側および南側が28.6℃～28.9℃と低く，測点⑤，⑨が29.0℃でこれに続き，測点①，④，⑦，⑧と鶏舎北側および西側が29.3℃～29.5℃と高くなっている。

中段では測点④, ⑦の北側が29.4°C~29.5°Cと高くなっているほかは測点①, ②, ③, ⑤, ⑥, ⑧, ⑨は28.9°C~29.1°Cとほとんど変わりなく上, 中段ともに後に述べる通風率の良否と一致している点が注目される。

下段は上記の上, 中段とは逆に測点②の29.9°Cを筆頭に測点①, ③, ④, ⑤が29.5°C~29.6°Cと鶏舎東側および北側が高くなっており, 測点⑥~⑨は29.0°C~29.2°Cとなっている。これはこの鶏舎の東側および西側の腰下(床上95cm)が板無双の構造になっていて通風が阻害されることと午前中の日射により鶏舎東側の地熱および床からの輻射熱の影響が相当あるのではないかと考えられる。

以上のことから, 舎内温度の分布は本鶏舎南側が出入口のみで東側腰下は無双になっていること, および当地の夏季の主風向が南風となつていることから舎内の通風が阻害されることによると考えられるので, 南

北両面に大開口部を設けることにより通風状態を良くし、舍内の温度分布を改善出来るのではないと思われる。

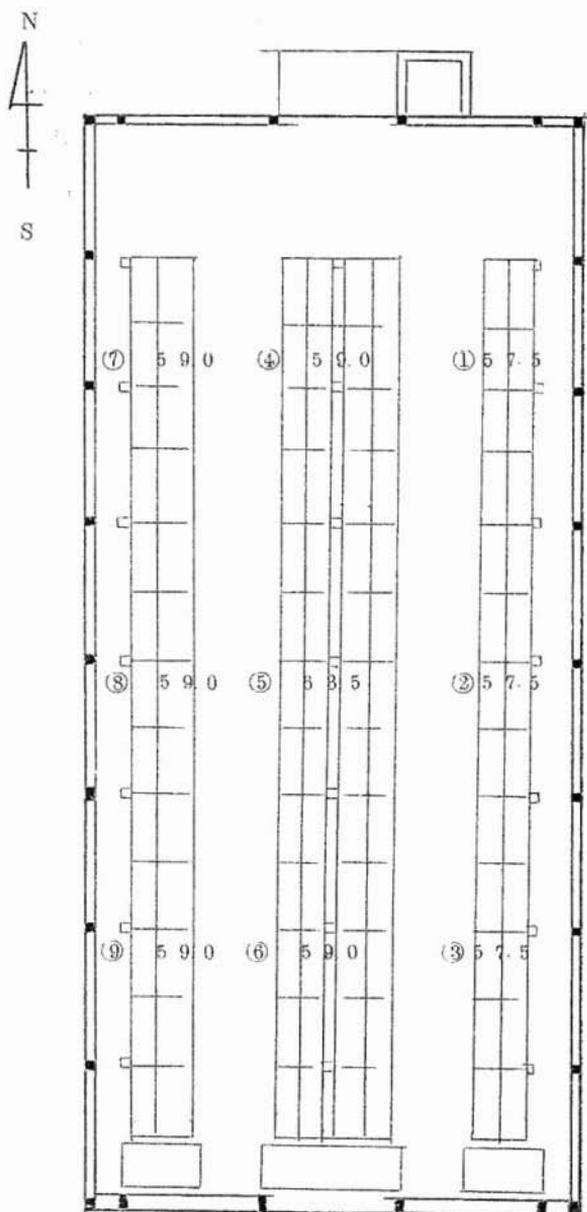
図6 舍内湿度分布(%)オーガスト

その結果、測点①、②、③の舍内東側が57.5%と舍外とはほぼ同じ位であり、その他の測点では⑤を除き59.0%で舍外より1.0%高い数値を示したが、前述の温度との関係から舍内北側の測点④、⑦で絶対湿度が高くなつていることが明らかである。

なお、舍内中央の測点⑤が63.5%と異常に高いことについては測定の誤りかと思われる。

上述の絶対湿度などからみて、舍内湿度の分布は温度の場合と同様に通風による影響が大きいと思われる。

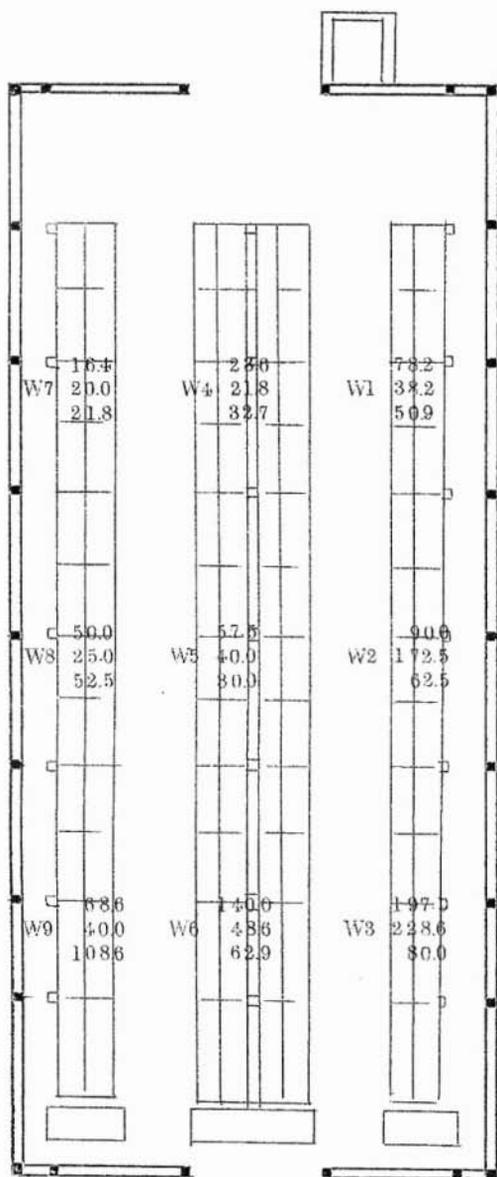
図7 舎内通風率 (%)

先ず鶏舎の北側(測点 W_1, W_4, W_7), 中列(測点 W_2, W_5, W_8), 南側(測点 W_3, W_6, W_9)についてみると, 中列及び南側の上段, 中段と北側の上段, 中段, 下段については全て入気口に当たる東側から西側に向かって通風率が悪くなり, 特にケージのある中段においてはケージおよび鶏体が障害物となり上述の傾向が特に著しくあらわれている。

また, 中列, 南側の下段では入気口である東側より入った風は中央部で一旦弱まり排気口に当たる西側で再び強くなっている。

次に棟方向についてみると中(棟)列(測点 W_4, W_5, W_6)の下段のみが南側出入口の W_6 から入った風が中央部の W_5 で弱まり北側の出入口である W_4 で再び強まってくる以外は全て入気口に当たる南側が強く, 中列, 北側の順に通風率は低下している。

鶏舎全体の通風率の傾向をみると, 鶏舎の東南に当たる部分の通風が最も良く, その対角線上の北西の部分の通風が

悪くなっている、これは当地における夏季の主な風である東から南にかけての風に対して、当鶏舎の南面および北面が出入口の部分を除き鉄板張りとなつていることによるものと考えられ、前述の温度、湿度分布の項でも述べた様に南、北両面の鉄板張り部分を開口部とし、通風状態をよくすることが鶏舎全体の環境改善に役立つものと考えられる。

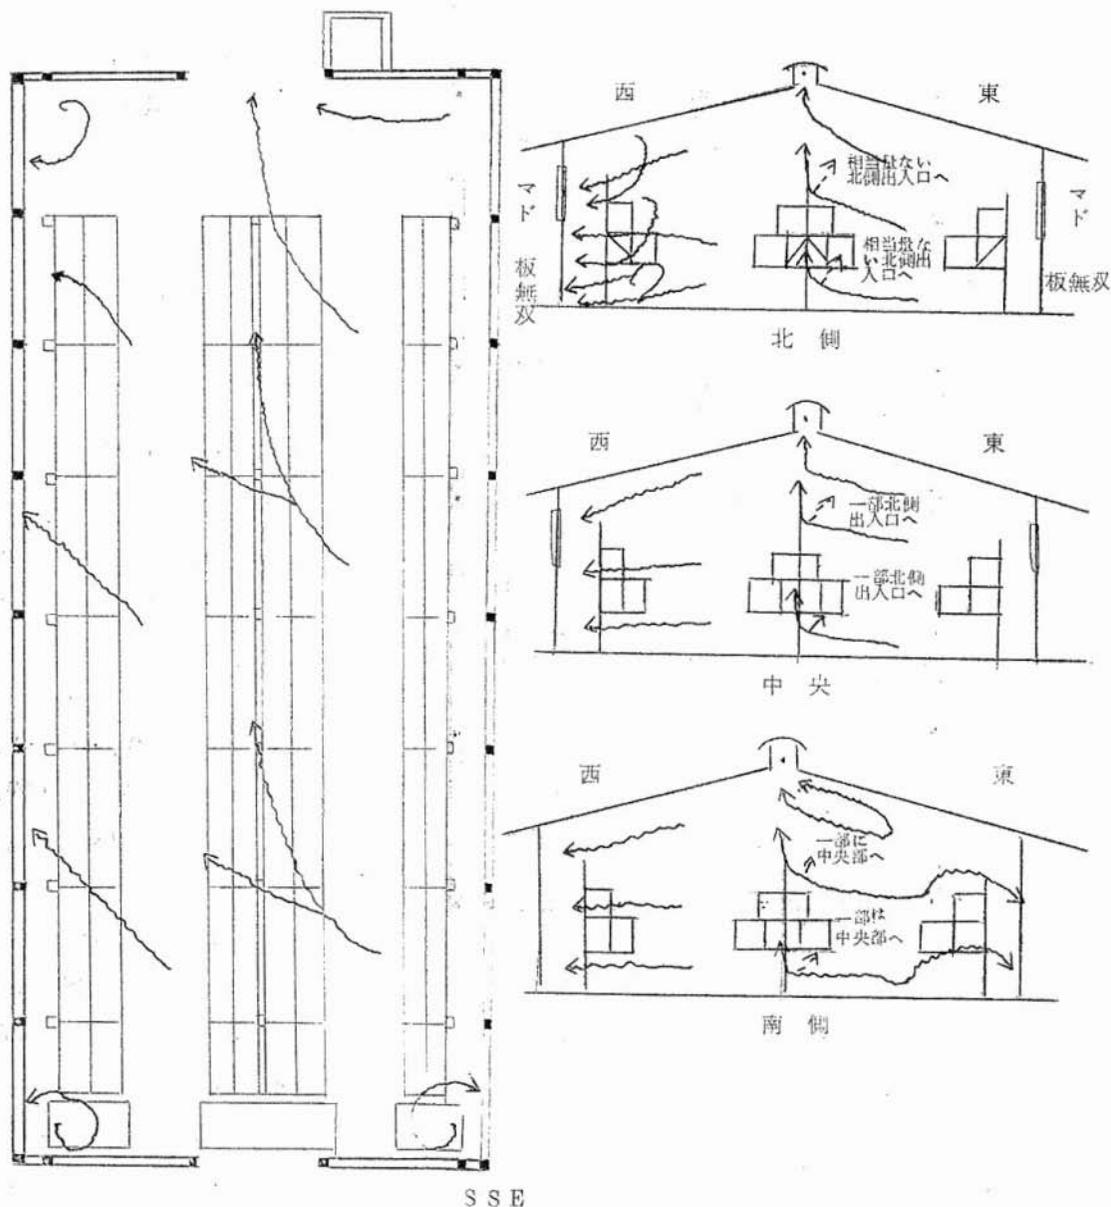
図8 通風輪道の状況

図8から舎外より入った南東の風はおおむね鶏舎を南東から北西に向かつて斜めに吹き抜けているが、一部はモニター部に向かっている。

なお鶏舎の南東、南西、北西の三隅では壁の影響をうけて風は渦を巻き徐々に両側の窓から外に出ている。

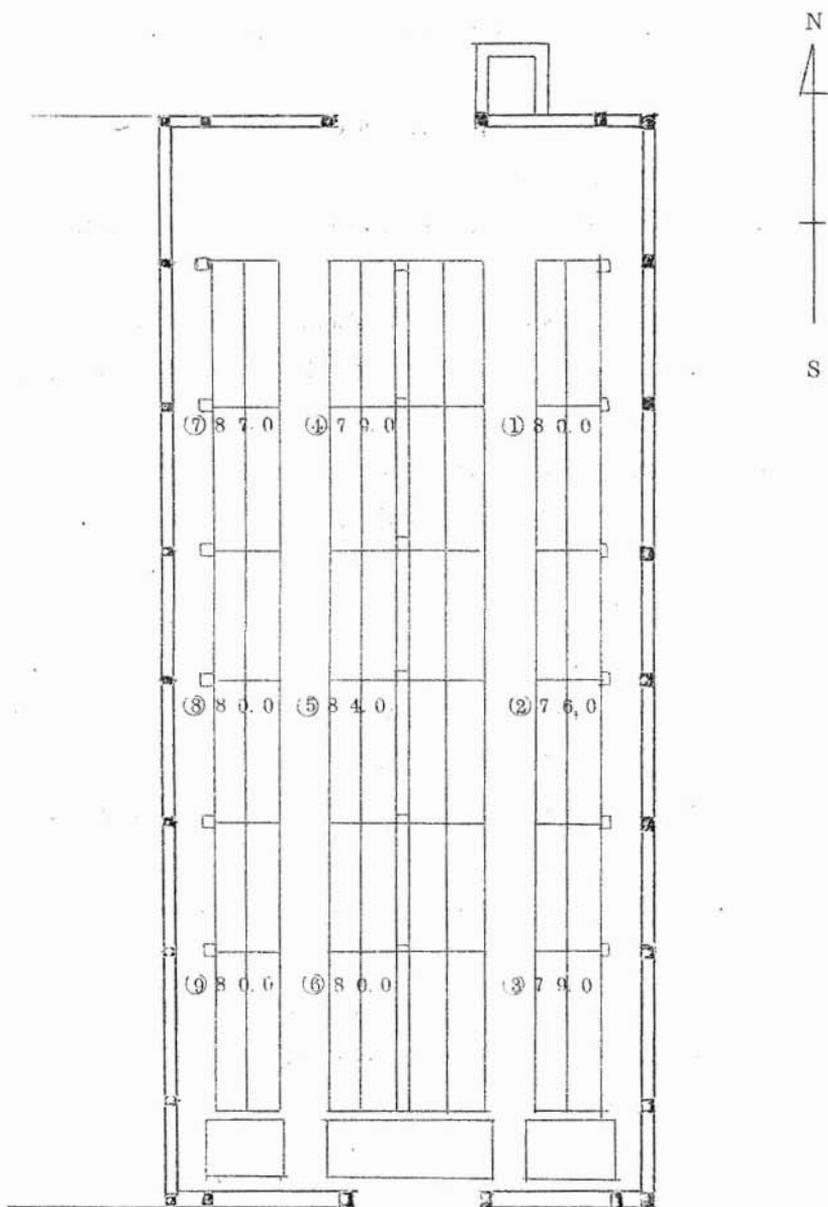
図9 鶏糞の水分(%)

測点(7)の鶏舎北西部と測点(5)の中央部が各々87.0%、84.0%と水分が高く、測点(2)の東側中央部が76.0%と最も低くなつておりその他は79.0~80.0%で差はなかつた。

これを前述の温度、湿度および通風率の分布と比較してみると、測点(7)、(5)はともに通風率は悪く、湿度も高く、いわば当鶏舎として最も環境の悪い所と一致している。

ところで、前述の様に湿度分布は通風に影響されることが多いので、糞の水分についても通風が大いに影響していると思われる。
