## 1 1 . 間伐小径材の加工利用に関する試験

### (3) 木製構造物の耐久調査について

高橋和言

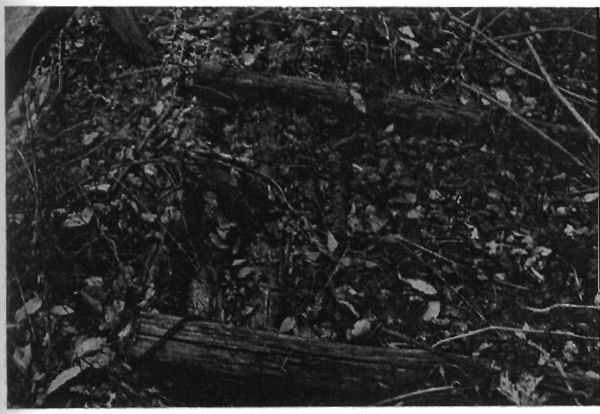
今回の調査で、施工後4年以上が経過した1994年箇所では、木材の腐朽が進んでいるのが目視でも判る状態であった。図-1からも、施工年数の経過とともに、腐朽度合が進んでいることが読みとれる。また、1998年施工のスギとヒノキでは、ヒノキの腐朽が多少遅く感じるが、木の硬さとも関係があり今後の調査が必要であると考えられる。

写真-1 スギ間伐材による法面保護工  
(1994年 あきる野市戸倉地内)

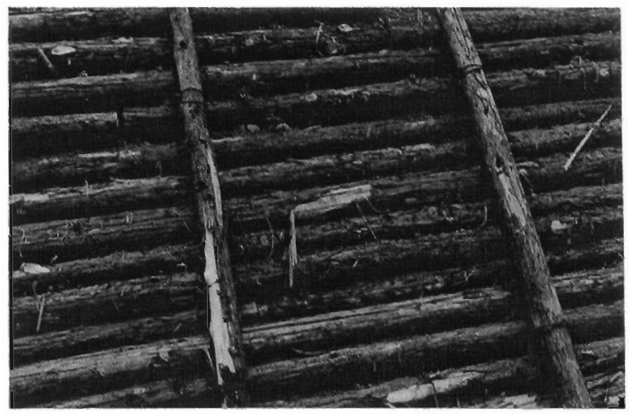
写真-2 スギ間伐材による法面保護工  
(1995年 当日の出試験林内)

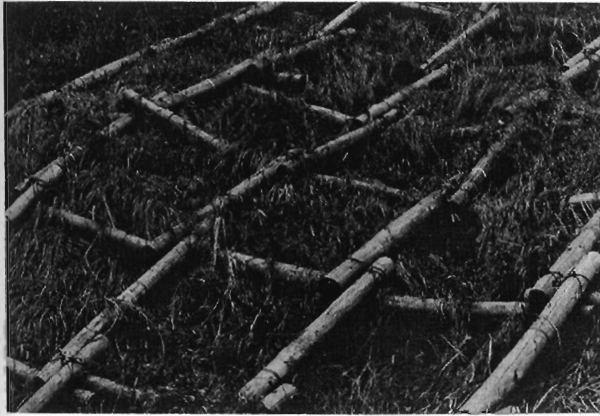
写真-3 スギ間伐材による法砕工  
(1998年 当日の出試験林内)

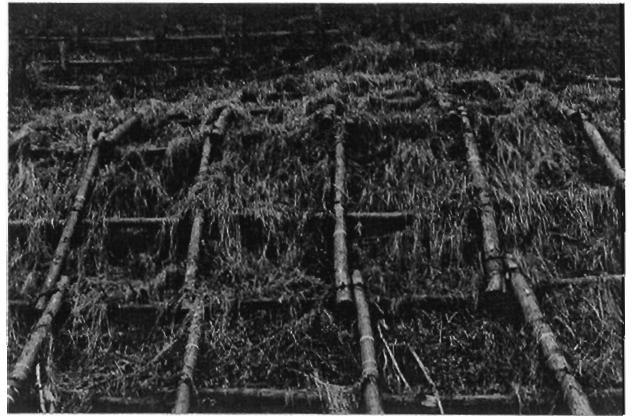
写真-4 ヒノキ雪害木による法砕工  
(1998年 当日の出試験林内)

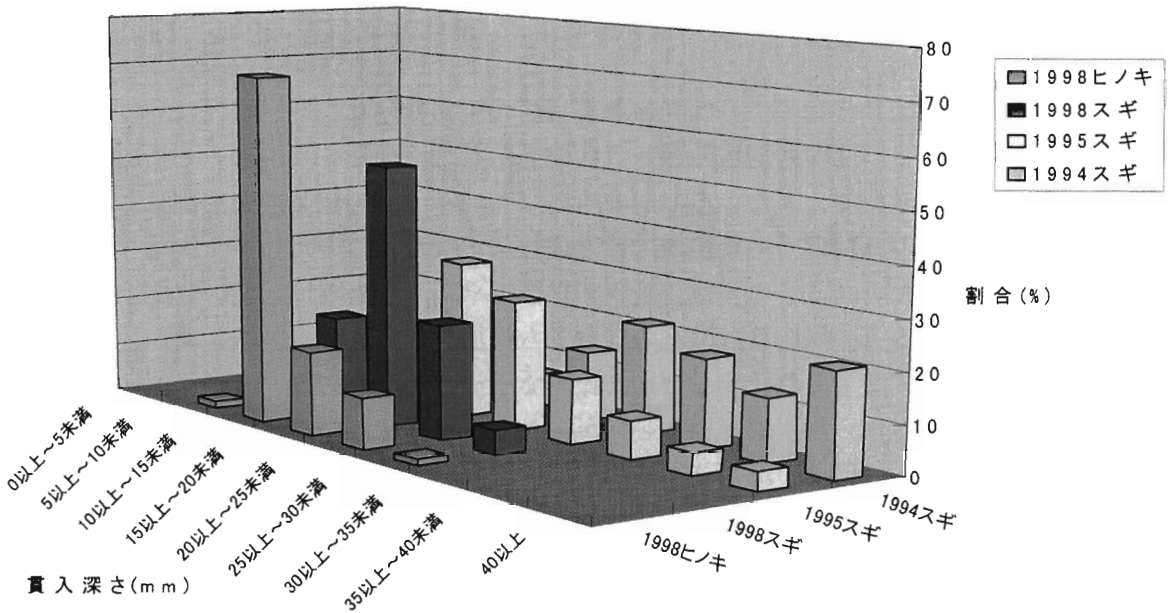
図-1 測定結果分布図

調査したデータ数は、1994年箇所が100点、1995年箇所が420点、ヒノキを使用した1998年箇所が77点、スギを使用した箇所が61点であった。測点数が大きく違うため、比較が行い易いように、各試験施工箇所毎に8段階に区分して、図-1にデータを百分率で表し全体に対する割合で示した。
