23. 落葉広葉樹更新試験

(1) ブナ林現状把握調査(昆虫被害調査)

桃澤邦夫

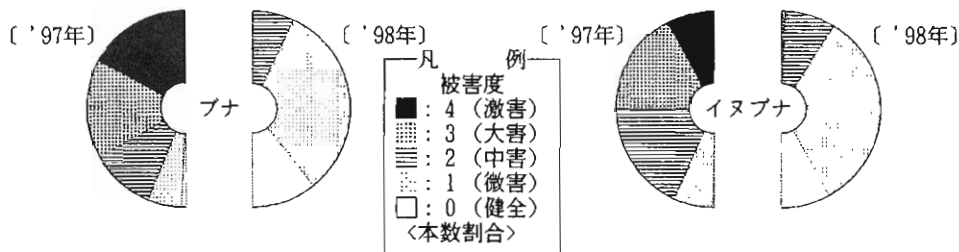
図 - 3 1997年と1998年の被害度構成

立木調査の結果では、まず、被害度の構成割合について図-3に示した。被害度の構成はブナ及びイヌブナの双方とも今年は昨年に比べ被害度3以上の割合が激減していた。そして、被害度1や健全なものの割合が増加しており、全体として被害が軽かったことを裏付けている。

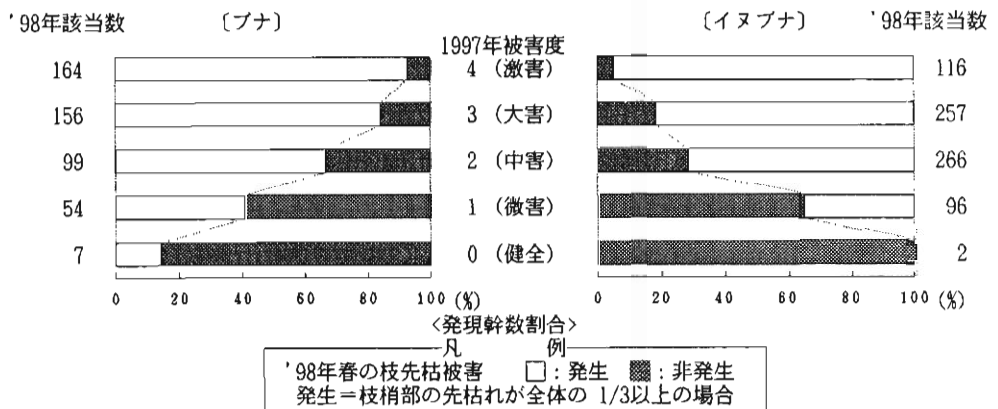
図 - 4 1998 年 春 の 枝 先 枯 れ 被 害

また、観察された『枝先枯れ』被害については、樹冠を構成する枝の梢部に先枯を生じているものが全体の 1/3 以上の場合を被害木としてとらえた。『枝先枯れ』被害木の割合（図 - 4）はブナ、イヌブナともに昨年の被害度が高くなるにつれて今年の枝先枯れの発生率が上昇していた。そして、この傾向は昨年の調査で夏期にみられた再萌芽反応（図 - 5）の発生傾向と類似していた。特に食害が激しかった被害度 3, 4 の部分では、再萌芽反応と枝先枯れの発生率が近い数字を示している。このことから、初夏に激しい食害を受けたブナは夏に再萌芽して葉を繁らすが、展葉期間が短いために養分を蓄えられず、翌春には枝先枯れを引き起こすと推察された。

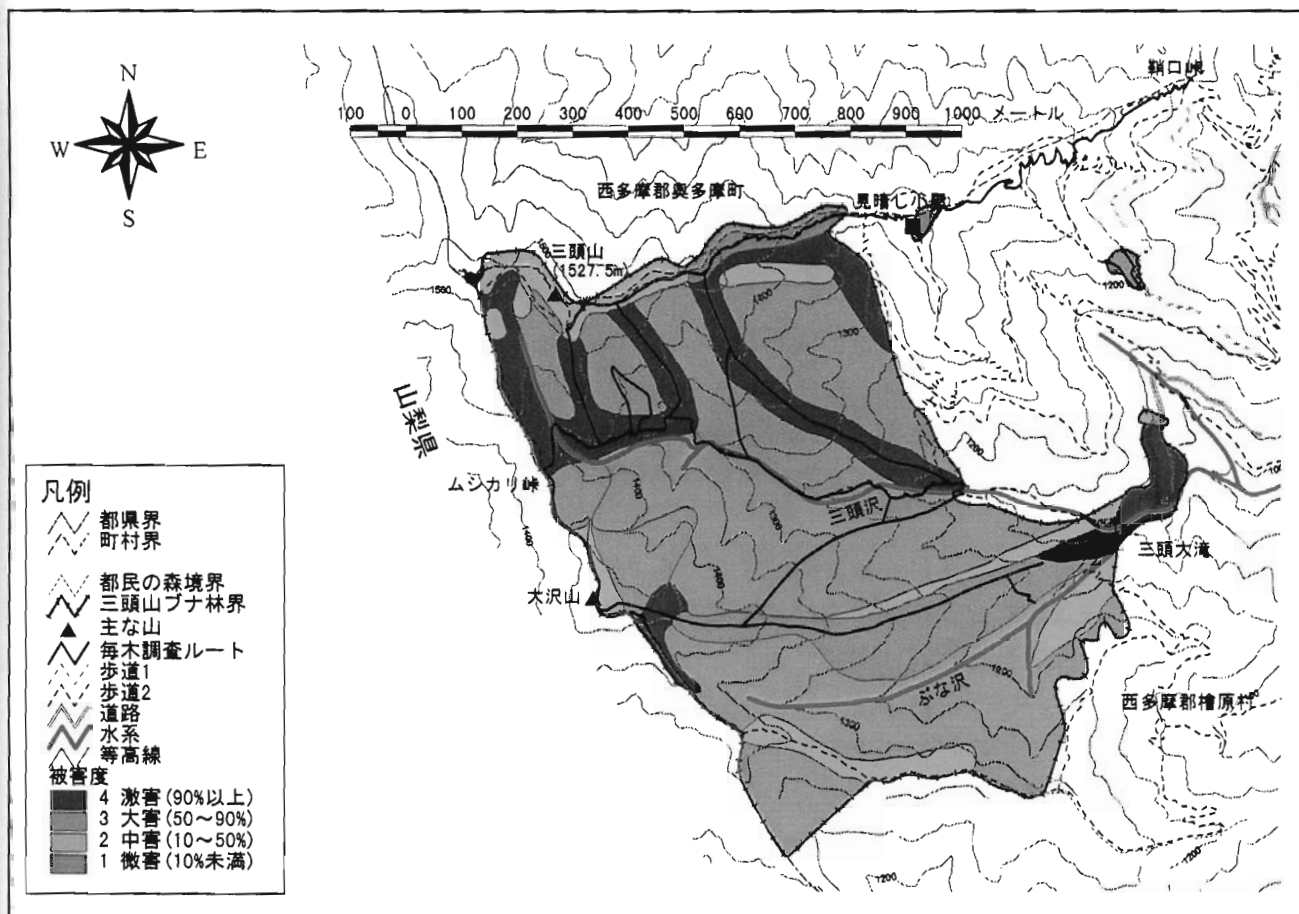
図-1 1997年の被害区域

被害区域は昨年調査分を図-1に、今年の分を図-2にそれぞれ示した。今年の特徴は被害分布が尾根部に带状にみられ、斜面方位では南～南東向き側に多くなっていた。そして、被害の程度は被害度1, 2と軽いものであった。今年の被害面積はブナ林区域全体に被害が出た昨年に比べかなり減少した。分布の傾向では、昨年には東西方向に伸びる尾根に沿った部分に被害がみられていた。しかし、その被害度は隣接部に比べ低くなる傾向にあった。今年はその区域に被害がみられても隣接部に被害がない場合もあり、傾向を異にしていた。斜面方位では昨年と同様な発生傾向であった。また、今年の被害の中では大きい方の被害度2の区域は昨年度の被害度4の区域と重複している部分が大半であった。このため、ハバチ類による繰り返しの被害を受けやすい区域があると考えられた。
