[野生動物による造林木の新たな被害実態の解明に関する研究]

イノシシによる広葉樹被害とその対策

新井一司・奈良雅代*・中村健一

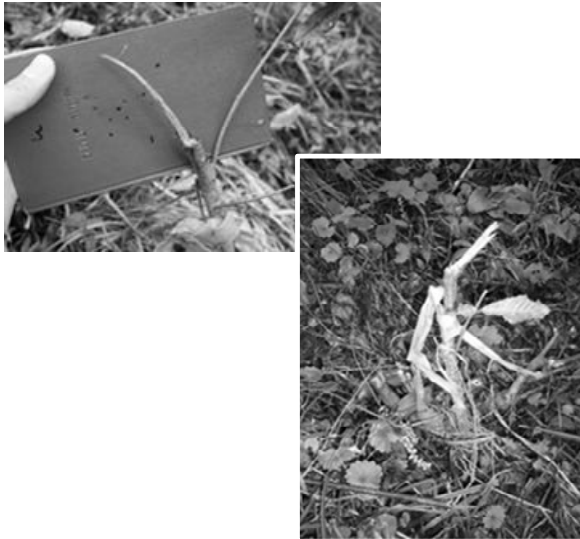
日の出試験林(日の出町平井)において、植栽したイロハモミジ、ケヤキ、クヌギの上部が欠落するという甚大な被害が発生した(図1)。被害木の切断面は、樹皮の一部が残存し、横方向に引きちぎられたような特徴がある。この加害獣を特定し、対策を行うとともに、同様の被害が都内で発生しているかを明らかにする。

図1 クヌギ苗木の被害

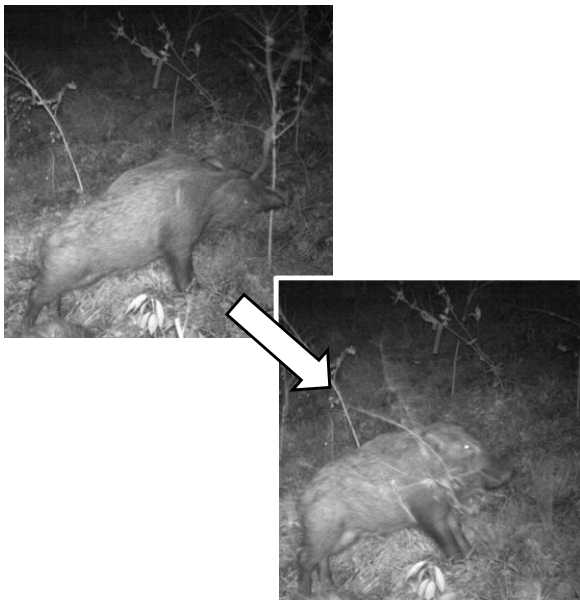
1. センサーカメラには、2013年12月12日、イノシシが、下刈り時に広葉樹の誤伐防止用として幹に結わえてあったピンク色の標識テープを口に咥え何度か引いた後、幹に噛み変え、一気に引きちぎる様子が撮影されていた(図3)。その後、イノシシは、この引きちぎった幹や葉を摂食することはなかった。なお、急斜面版シカ侵入防止柵で囲んだ被害地(図4)は柵の外部で多数のイノシシが撮影されたが、イノシシによる柵内の侵入や物理的な柵の損傷はなく、2018年12月まで植栽木の被害も確認されなかった。このことから、継続して防除されていると考える。
2. 同様のイノシシによると断定できた植栽木被害は多摩地域で確認されなかった。しかし、誤伐と推定した広葉樹の中には、今回のイノシシによる引きちぎり被害が含まれている可能性もある。センサーカメラに撮影されたイノシシによる類似の引きちぎりは、2017年11月3日、檜原村の再造林地において目印として挿してあった直径4.3mmの弾性ポールの被害1件のみ(図5, 6)で、18秒以内に噛み切られており、イノシシが噛み切る力は極めて強いと考える。

図3 イノシシによる苗木の噛み切り

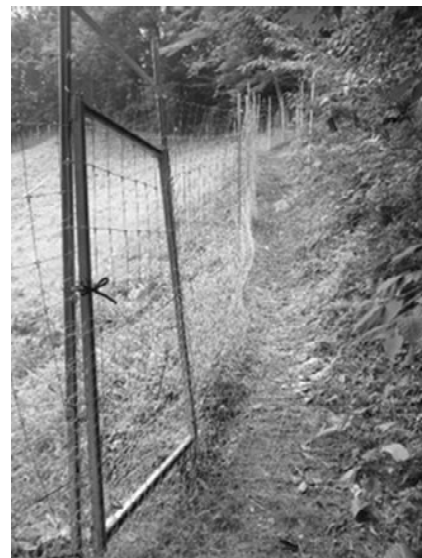
図4 急斜面版シカ侵入防止柵による対策

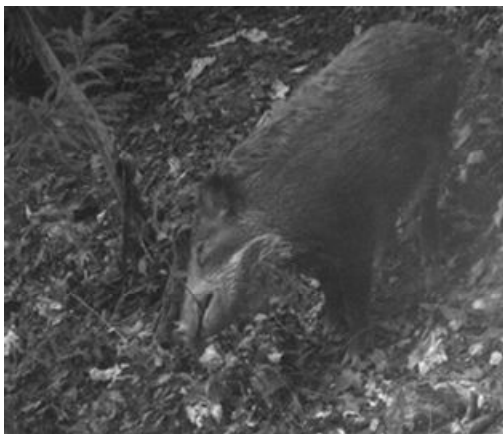
図5 イノシシによる弾性ポールの噛み切り

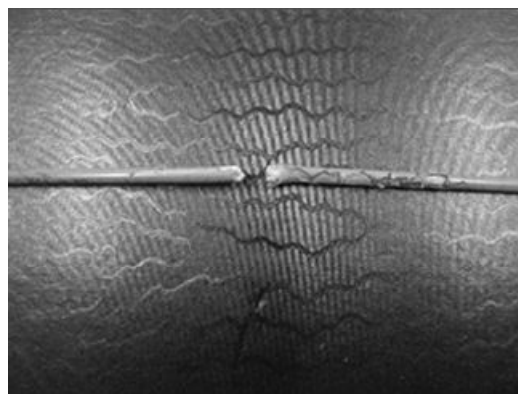
図6 噛み切られた弾性ポールの切断面
