5. 複層林の造成管理技術の開発

(2) 間伐後の上木の材質劣化要因となる後生芽について

松尾健次

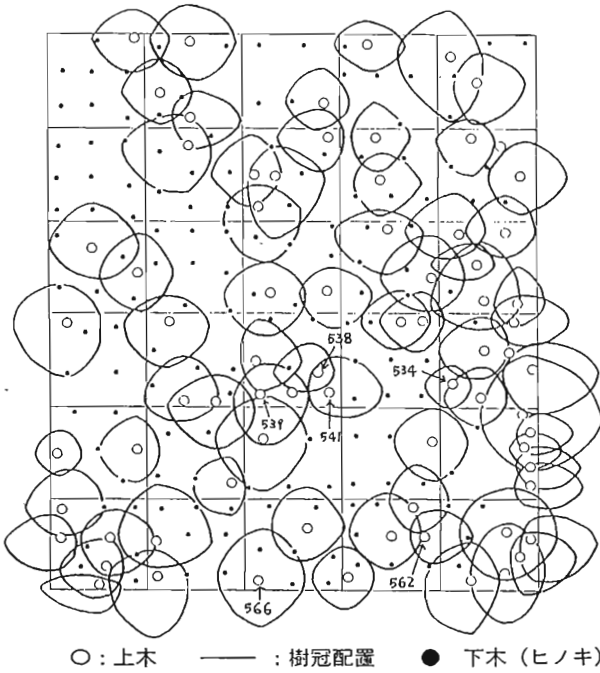
図-1 調査林分上木配置図

調査地は、複層林を造成するため、1990年の冬に間伐を実施した林令46年生の林分である。本試験地を所有する林家は、枝打ちを繰り返し実施してきており、今回の間伐実施後の上木には枯れ枝が認められなかった。なお、間伐前の本数が多かったこともあって間伐後の本数は1061本と多く収量比数も0.77と高くなっている。図-1は継続調査地の配置図であるが、上木の配置に偏りがあり、かつ比較的成長の遅れている上木も残している。この斜面距離で25m×30mのプロット内の上木について、1993年2月に後生芽の発生状況を調査した。その結果上木の合計74本のうち6本の樹幹に細い枝が認められた。表-1はその一覧であり、上木No.534が樹高15mと平均樹高よりも低いが、他の5本は言わば上層木にあたり、樹幹に太陽光線が良くあたる状況にあった。

発生位置をみると、No.534とNo.539がそれぞれ地上高5m、3mと低い位置で発生していた以外は、枝下高より2~3m低い位置になっていた。これらは、いずれもほぼ南側の幹で認められたが、No.538とNo.541は隣接しており、またNo.539は後生芽の発生していなかったNo.549の樹冠で南側を塞がれた配置となっており、他の発生しなかった上木よりも太陽光線が多く当たっていたとは思えない。さらに、No.534の南側にも上木があり、発生部位が5mと低い位置になっていた。

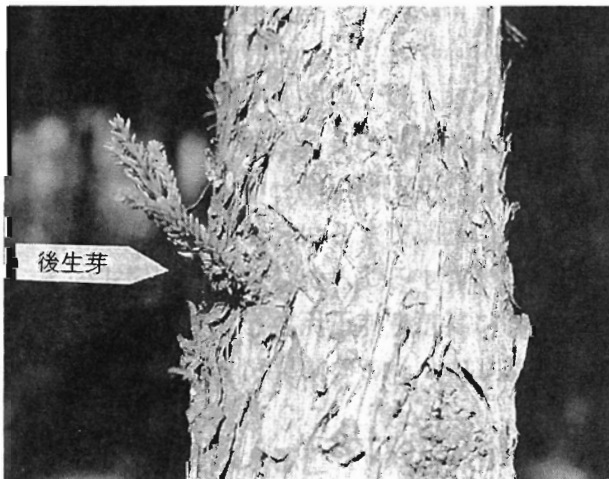
写真-1 後生芽の発生状況No.1 (スギ見本林内)

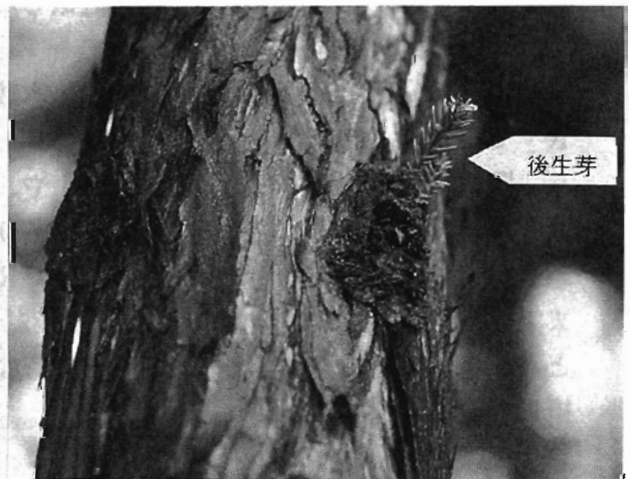
写真-2 後生芽の発生状況No.2 (スギ見本林内)
