## 2. スギカミキリの食害がスギの材質 劣化に及ぼす影響

土屋 大二

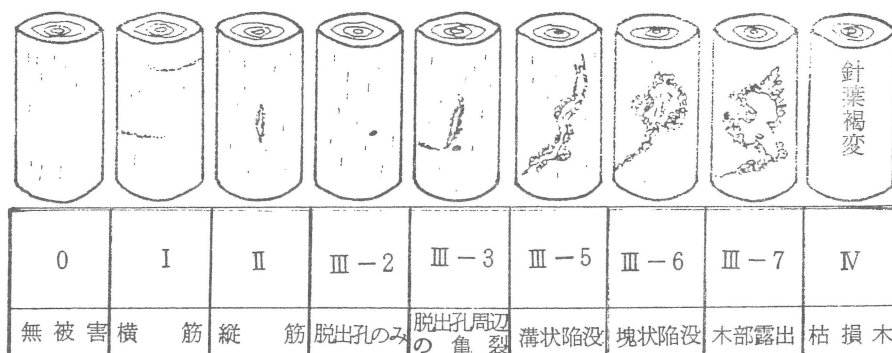
図-1 被害形態区分

外観被害形態は昭和58年度林野庁研究設計書16)に準じて行った。すなわち被害形態を図-1および写真に示す通り0からIVまでの9区分に分けた。なお、1本の木に複数の被害が認められた場合には、全ての被害を記録した。

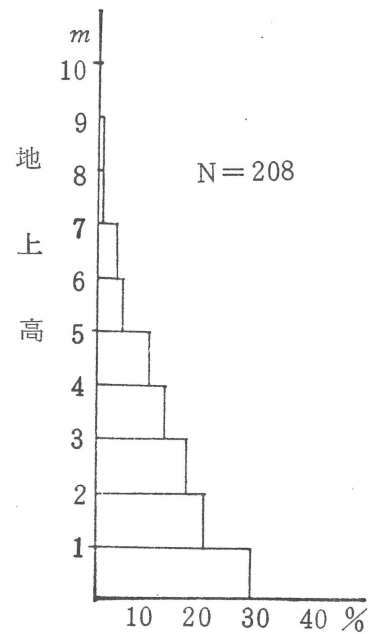
図-2 被害の垂直分布

割材調査した被害箇所数 208 個の樹体内の垂直分布は図-2 に示す。被害部位の最高は地表面から 8.66 m にあり、下部に多く上部に少ない階段状の分布であった。被害の多い部位は、地表面から 1.0 m までは全体の 29 % を占め、次いで多かったのは 1.0 ~ 2.0 m で 20 % であった。2.0 m までに分布する被害は 49 %、4.0 m までは 79 % であった。外観被害形態の調査でえられた資料では、2.0 m までに占める割合（未発表）が 81 % であり、割材調査の 49 % に比較すると多くなっていた。しかし、4.0 m でのものを含めると割材調査の 84 % 被害部位が含まれた。

このように、スギカミキリの被害は樹幹下方に集中し、スギ用材として使用する位置と重なるため、被害材は用材として利用価値が低下する。

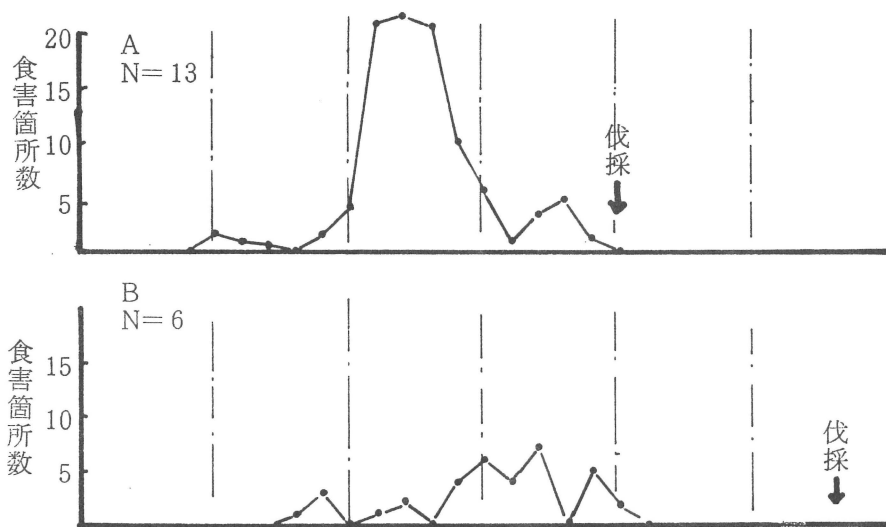
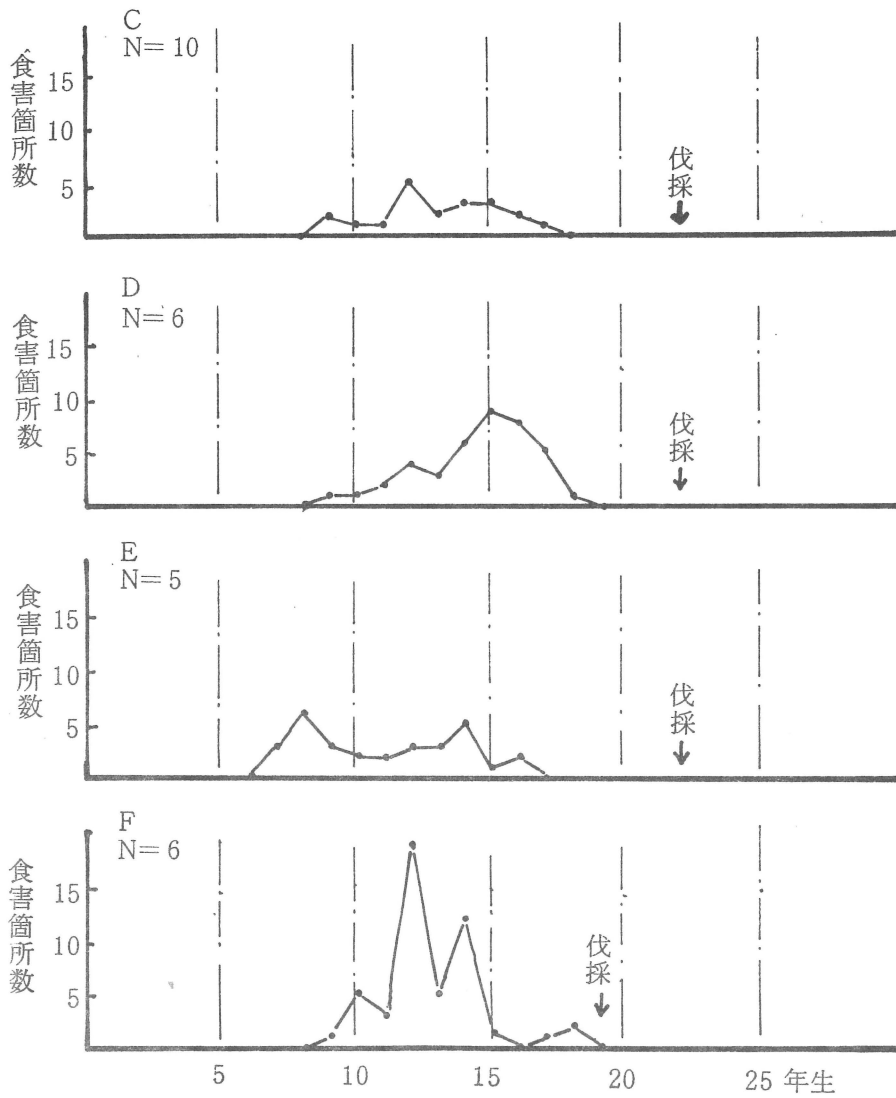
図-3 林齢にともなう食害箇所数の推移

割材調査により食害年を推定し、林齢にともなう食害箇所数の推移は図-3 に示す。食害ヶ所数のピークは、林内により現れる樹齢に違いがありその要因は明かでない。

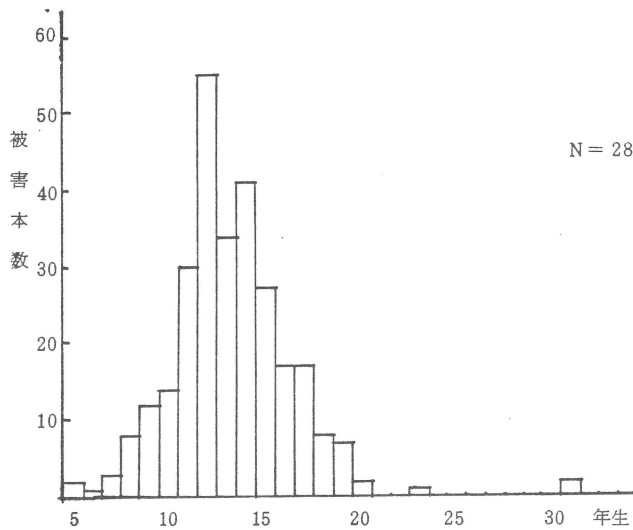
図-4 林齢別の被害出現数

林齢別の被害出現数は(図-4)に示すように、5年生から始まり20年生ころまで続き、最も多かった樹齢12年生時であった。11年生から15年生の5年間で全体の67%を占めていた。このように10年生前後に集中することは、富山県などの報告7)、8)の被害と類似している。被害が10年生前後から集中し始めることは、樹皮の粗密に関係あるとの報告10)があり、樹皮が粗であるものほど産卵に適しているためである。

以上の結果から、東京都でバンド法により成虫捕獲駆除を行う場合には、被害の早く発生する林分では5・6年生から、一般には10年生前後から行うことが必要である。

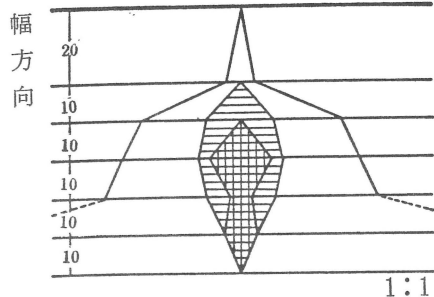
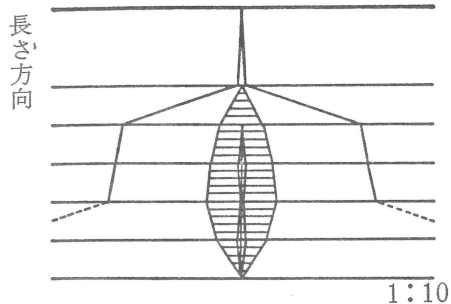
(注) アサリ幅は略  
図一5 劣化部の素材内分布(被害形態3)

外観被害形態と材内被害との関係は表-5 に示し、その主なものを図-5 から図-8 に示す。被害形態Ⅲ-3 (図-5) では、表面から 23 mm に挽いた面に変色が幅 7 × 長さ 17 mm に現れ、62 mm では幅方向に最大 71 mm に広がった。88 mm では変色と赤味が重なり測定不可能になった。長さ方向でも同じ傾向であった。腐朽は 3 枚目の板より現れ、幅 18 × 長さ 111 mm であった。4 枚目では幅 22 × 長さ 157 mm として現われたが 5・6 枚では除々に小さくなり、7 枚目では全く見られなくなった。これは蛹室が深くなれば、腐朽も深くなることを示している。

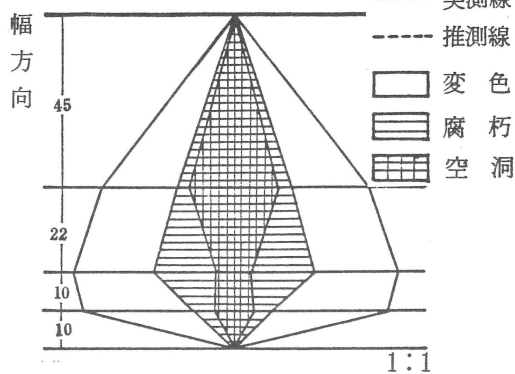
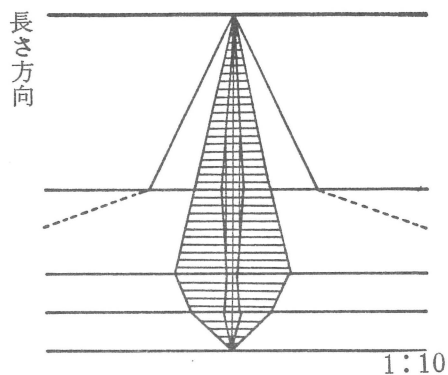
図一6 劣化部の素材内分布(被害形態5)

被害形態Ⅲ-5・6・7 (図-6・7・8) でも被害形態Ⅲ-3 と同じ傾向がみられた。しかし、腐朽や空洞が顕著に現れる傾向があった。これは被害形態Ⅲに現われる特徴で外観被害が軽微であれば、材内の変色、腐朽も軽微になり、外観被害が著しく (Ⅲ-7) になると材内の腐朽などが進行し、その結果外観被害が顕著になったものと考ええる。

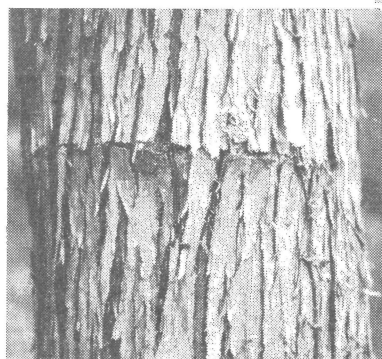
写真-1 被害形態 I

被害形態Ⅰは孵化幼虫が粗皮内に作った食痕が、表面に押し出された時にできた横筋であるが11％と少なく、被害形態Ⅱ（縦筋）では8％とさらに少なかった。今回の調査林分は20年生から40年生と樹齢が高いことから、被害初期の林分に見られる被害形態は年数の経過とともに粗皮が落ちるなどし、特徴が失われたため少なくなったものと推察する。

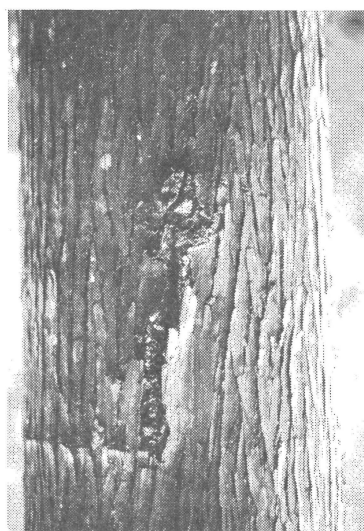
写真-3 被害形態 III-3

無被害木以外の外観被害形態の区分の内、最も多かったのはⅢ－3（脱出孔周辺の亀裂）で被害木の37％であった。次いで多かったのがⅢ－5（溝状陥没）とⅢ－6（塊状陥没）であった。この地域でのスギカミキリによる典型的な外観被害形態はⅢ－3, 5, 6, であった。外観被害形態Ⅲ－2（脱出孔のみ）では、青梅市だけで2％と少なかった。この被害形態はカミキリが被害が、現在発生している林分に多くみられることから、本都での今回の調査地では、現在被害が進行している林分が少ないものと推察される。
