高密度作業道の低コスト工法に関する研究

荒川純彦・新井一司・中村健一・鳥海晴夫・志々目陸夫*・矢部和弘*・菅原 泉*
(緑化森林科・*東京農大)

【要 約】多摩地域における作業道の災害発生条件を分析するとともに、排水施設の有効な設置方法等を明らかにした。また、これまでに得られた知見等に基づき、奥多摩町において実際に作業道を作設するとともに、「作業道設計・作設マニュアル」を作成した。

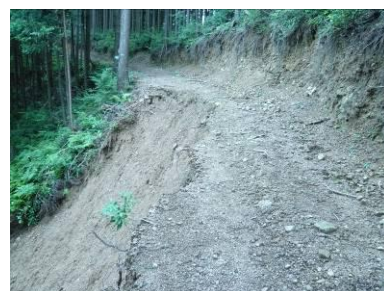
図6 路側崩落

また、発生した災害の特徴を整理するとともに、特に重大な災害である路側崩落（図 6）と路肩クラック及び路面沈下（図 7）について被災程度の判断基準を定め、発生原因と考えられる因子について数量化Ⅱ類を用いて解析した。これによると、40°以上の急傾斜地という条件が路側崩落の危険性が高い条件であること、丸太組などの路側構造物が崩落抑止に効果があることが示唆された（図 8，表 4）。一方で、作業道の線形（曲線半径および縦断勾配）や土質等の条件は、傾斜に比べると斜面崩落への関与が低いことが示唆された。

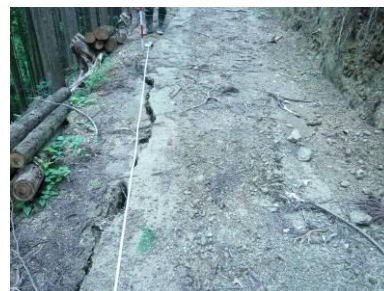
図7 路肩クラックと路面沈下
