〔野生動物による造林木の新たな被害実態の解明に関する研究〕

化学繊維製のシカ柵を加害する野生動物の推定

新井一司・久保田将之

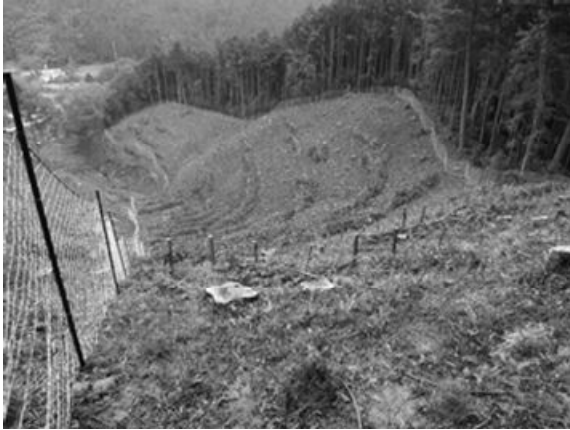
調査地は、西多摩郡日の出町大久野にある0.6haの再造林地である。標高は220～280m、傾斜角は6～45度の北西斜面である。化学繊維製(Dyneema, Toyobo)のシカ柵は、網目100mm、地上設置高2.0m、垂らし部0.5mであり、2016年10月下旬に設置された(図1)。シカ柵の全周450mを2017年3月28日に踏査し、穴の位置、噛み切りの痕跡の詳細を記録した。同日、空いた穴を応急措置として結束バンドで閉じた。その後、シカ柵の被害調査と補修を2017年8月17日、2018年4月27日に行った。補修した1カ所にセンサーカメラ(HC500, Reconyx)を2017年8月24日に配置し、加害する種を推定した。

図1 化学繊維製のシカ柵

この地には、タヌキ以外にアライグマ、アナグマ、キツネが生息しており、これらも化学繊維の網を噛み切る能力を有しているため、いずれの野生動物にも噛み切れない強度の金網を用いるなど抜本的な対策が必要である。
