〔三宅島災害復興対策試験〕
防食食性ハウス資材の実用性検討

小林和郎・馬場 隆・阿部宏美・宇津木栄司*・(株)日新製鋼
(島しょ農林水産総合センター三宅事業所・*三宅支庁産業課)

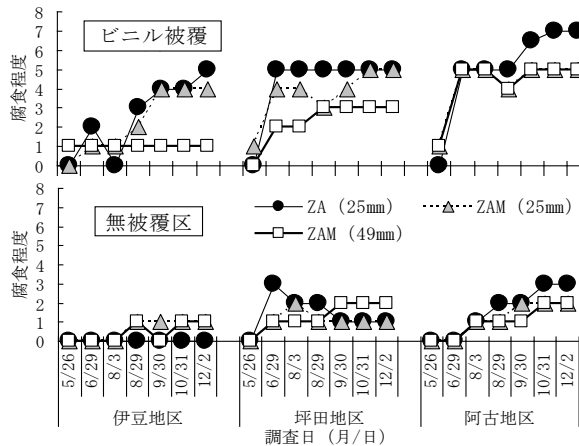
図2 白錆による腐食程度 (横パイプ表面)

- 1) 各試験区における横・縦パイプの腐食程度をみると，腐食の発生初期に現れる白錆が設置2ヵ月後（5/26）から一部で発生し，12月まで徐々に進行した（図2，3）。白錆の発生は無被覆区よりもビニル被覆区の方が極めて多かった。また，母材が露出した横パイプの管端部では，設置3ヵ月後（6/29）から赤錆がみられた（図4）。
- 2) 各地区における資材の白錆および赤錆の発生状況（図2～4）は，本年5月以降のSO₂ガス発生程度（図5）とほぼ一致し，SO₂濃度の高い阿古地区では伊豆，坪田地区に比べて腐食の進行がより顕著であった。
- 3) 資材別の腐食程度を比較すると，ZAM区はZA（慣行資材）区に比べて白錆（横・縦パイプ）や赤錆（管端部）の発生がやや少ない傾向にあった。しかしZAM区のパイプ径の違い（25mmと49mm）では試験期間を通して腐食程度に大差はみられなかった。
- 4) パイプ接合部では白錆の腐食進行に続く赤錆の発生がみられ，特に横パイプ管端や縦パイプ地際の接合部でZA区の赤錆発生程度が大きかった（表2，図6）。
- 5) まとめ：資材設置から9ヵ月の短期間の状況ではあるが，地区別にみるとSO₂濃度の高い阿古地区では他の2地区に比べて腐食の進行が早かった。資材別では，ZAMは慣行資材に比べて白錆や赤錆の発生が少ない傾向であった。特にZAMの方がパイプ接合部における赤錆の発生程度は小さく，赤錆による腐食の進行が遅延する可能性が示された。
